惠阳新圩“6·9”一般道路交通事故调查报告

惠阳新圩“6·9”一般道路交通事故调查组

2024年8月23日

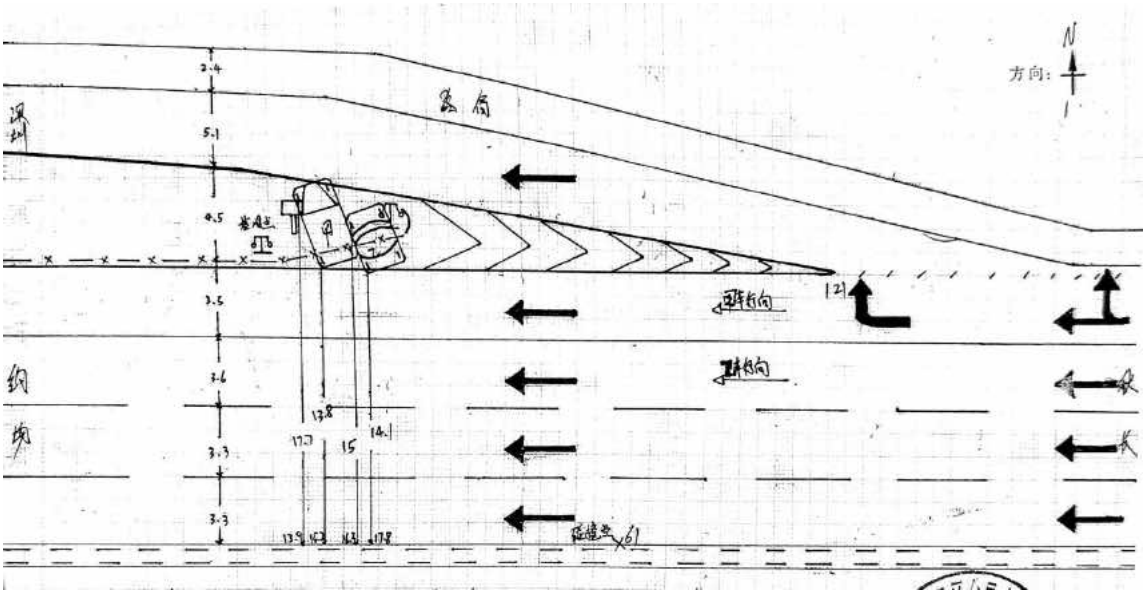
图 1 事故现场勘查图

现场勘查以道路两侧防护栏路灯为基准点。（图1）

甲车为粤 L76987 号牌重型自卸货车，驾驶员：李某廷；乙车为粤 BJ2S12 号牌小型轿车，驾驶员：文某红。甲车碰撞左侧公路护栏，后与同方向行驶的乙车发生碰撞，两车碰撞后再碰撞公路右侧护栏。

经勘查，基准点到路边左侧路基 61-65 处有损坏痕迹，路口指示牌到基准点地面有很多车损部件。

经勘查，事故现场粤 L76987 号牌重型自卸货车车头损坏严重，粤 BJ2S12 号牌小型轿车有明显损坏，路边有护栏损坏。
