白云江高“6·21”一般道路交通事故调查报告

2024年6月21日11时14分，广州市白云区江高镇江府路夏花三路南3米处发生一起重型自卸货车与电动自行车发生碰撞的交通事故，造成1人死亡。

经调查认定，白云江高“6·21”一般道路交通事故是一起生产经营性道路交通责任事故。

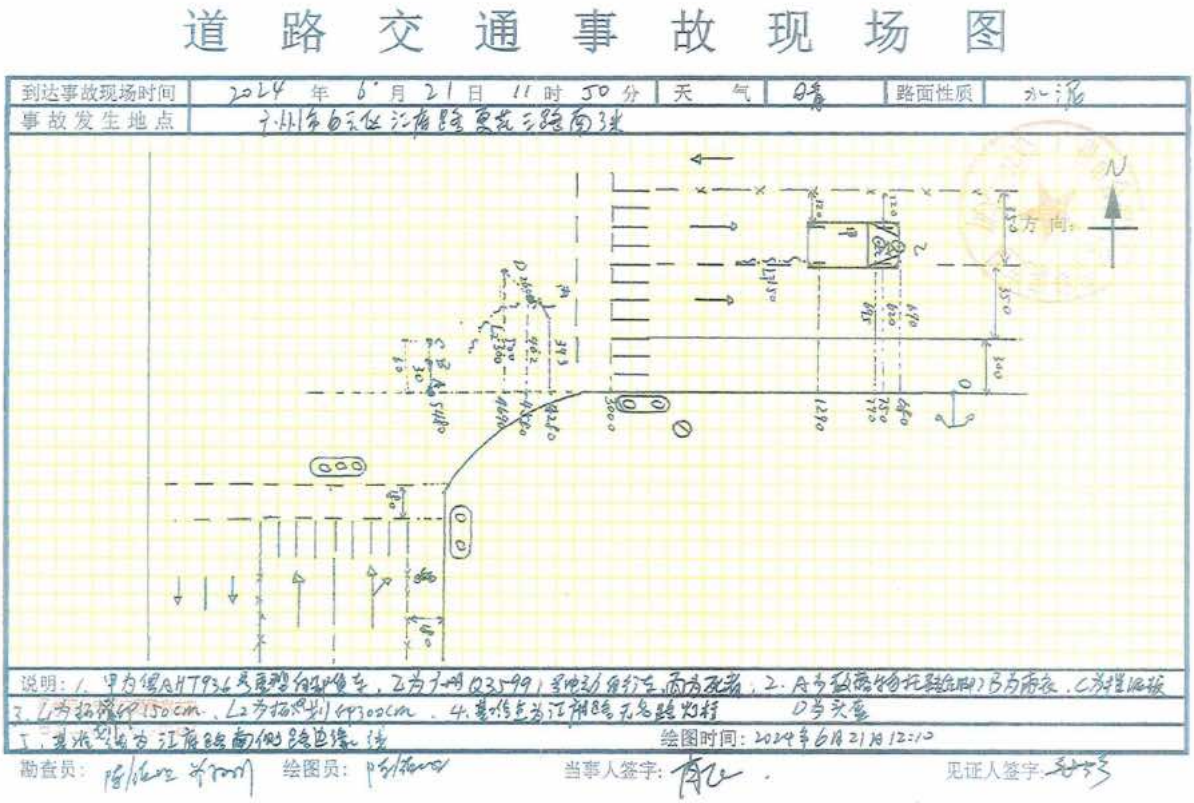
事故现场图

2024 年 6 月 21 日早上,肖飞按照兴生公司的工作安排,驾驶粤 AHT936 号重型自卸货车运输渣土从广州市白云区江高镇江府路某工地前往江高镇某渣土收纳场,在完成第一次运输渣土任务后,肖飞驾驶空载的重型自卸货车返程准备进行第二次运输任务,11 时 14 分许,该车沿广州市白云区江高镇夏花三路最东侧机动车道由南往东右转弯行驶至江府路夏花三路南 3 米时,遇钟某心驾驶广州 Q35991 号电动自行车沿夏花三路东侧非机动车道由南往北行驶至该地点,结果,重型自卸货车车头右前部位与电动自行车发生碰撞,后将电动自行车及钟某心卷入车底并碾压钟某心,造成钟某心现场死亡及车辆损坏的交通事故。(事故现场

如下图）

事故地点位于广州市白云区江高镇江府路夏花三路南 3 米，为有交通信号灯控制的“T”字型路口。夏花三路呈南北走向，中心金属护栏分隔双向四条机动车道，道路两侧均设有金属护栏分隔的非机动车道；江府路呈东西走向，中心金属护栏分隔双向四条机动车道；有交通标志、标线控制，完好、干燥的沥青路面，照明条件为白天，视线良好。
