# 白云人和“2·28”一般道路交通事故调查报告

2024年2月28日7时44分许，广州市白云区人和镇江人二路出新联祥龙西街南101米处，发生一起重型自卸货车与电动自行车碰撞的交通事故，造成1人死亡1人受伤。

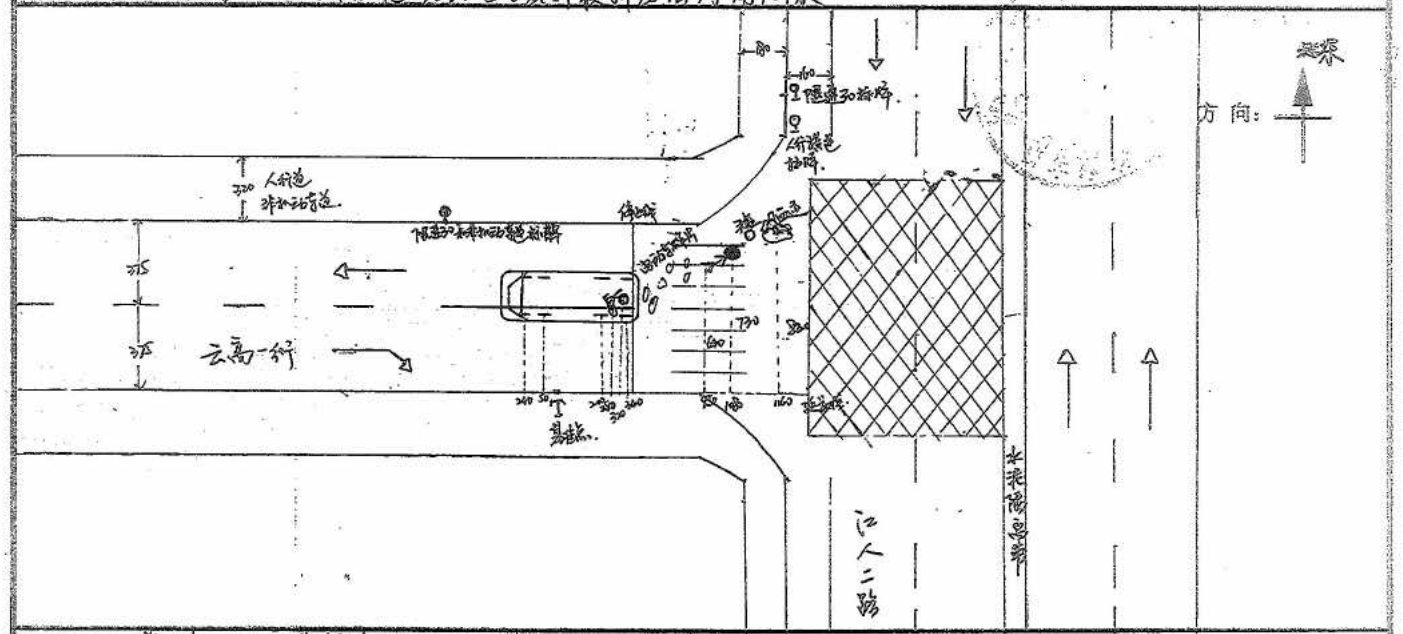
事故现场图

2024年2月28日6时30分许，赖德明按照工作安排，驾驶粤AHA706号重型自卸货车从振华公司南岭村停车场出发，前往人和镇西湖村西湖安置区工地装载淤泥，7时44分许，沿广州市白云区江人二路中间混凝土分隔带以北第一条机动车道由东往西行驶至事发路口往北右转弯至江人二路出新联祥龙西街南101米时，遇杨信坚驾驶无号牌电动自行车搭载YANG,EMILY SUE（杨美莉）沿江人二路非机动车道由东往西直行通过，结果，重型自卸货车右前侧与电动自行车左侧发生碰撞后碾压杨信坚及自动电动车，造成杨信坚现场死亡及YANG,EMILY SUE（杨美莉）受轻伤及车辆损坏。（事故现场如下图）

说明：1. 事发时间08:00。2. 基准点为云高一行与道南侧第一根灯柱；基准线为云高一行南侧线。

3. 车辆AHA706号无明显损伤，驾驶员驾驶证号：440981198402068610

4. 两位当事人及其车辆两轮电动车按自行车管理
