番禺大石“3·13”一般道路交通事故调查报告

番禺大石“3·13”一般道路交通事故

2024年6月15日

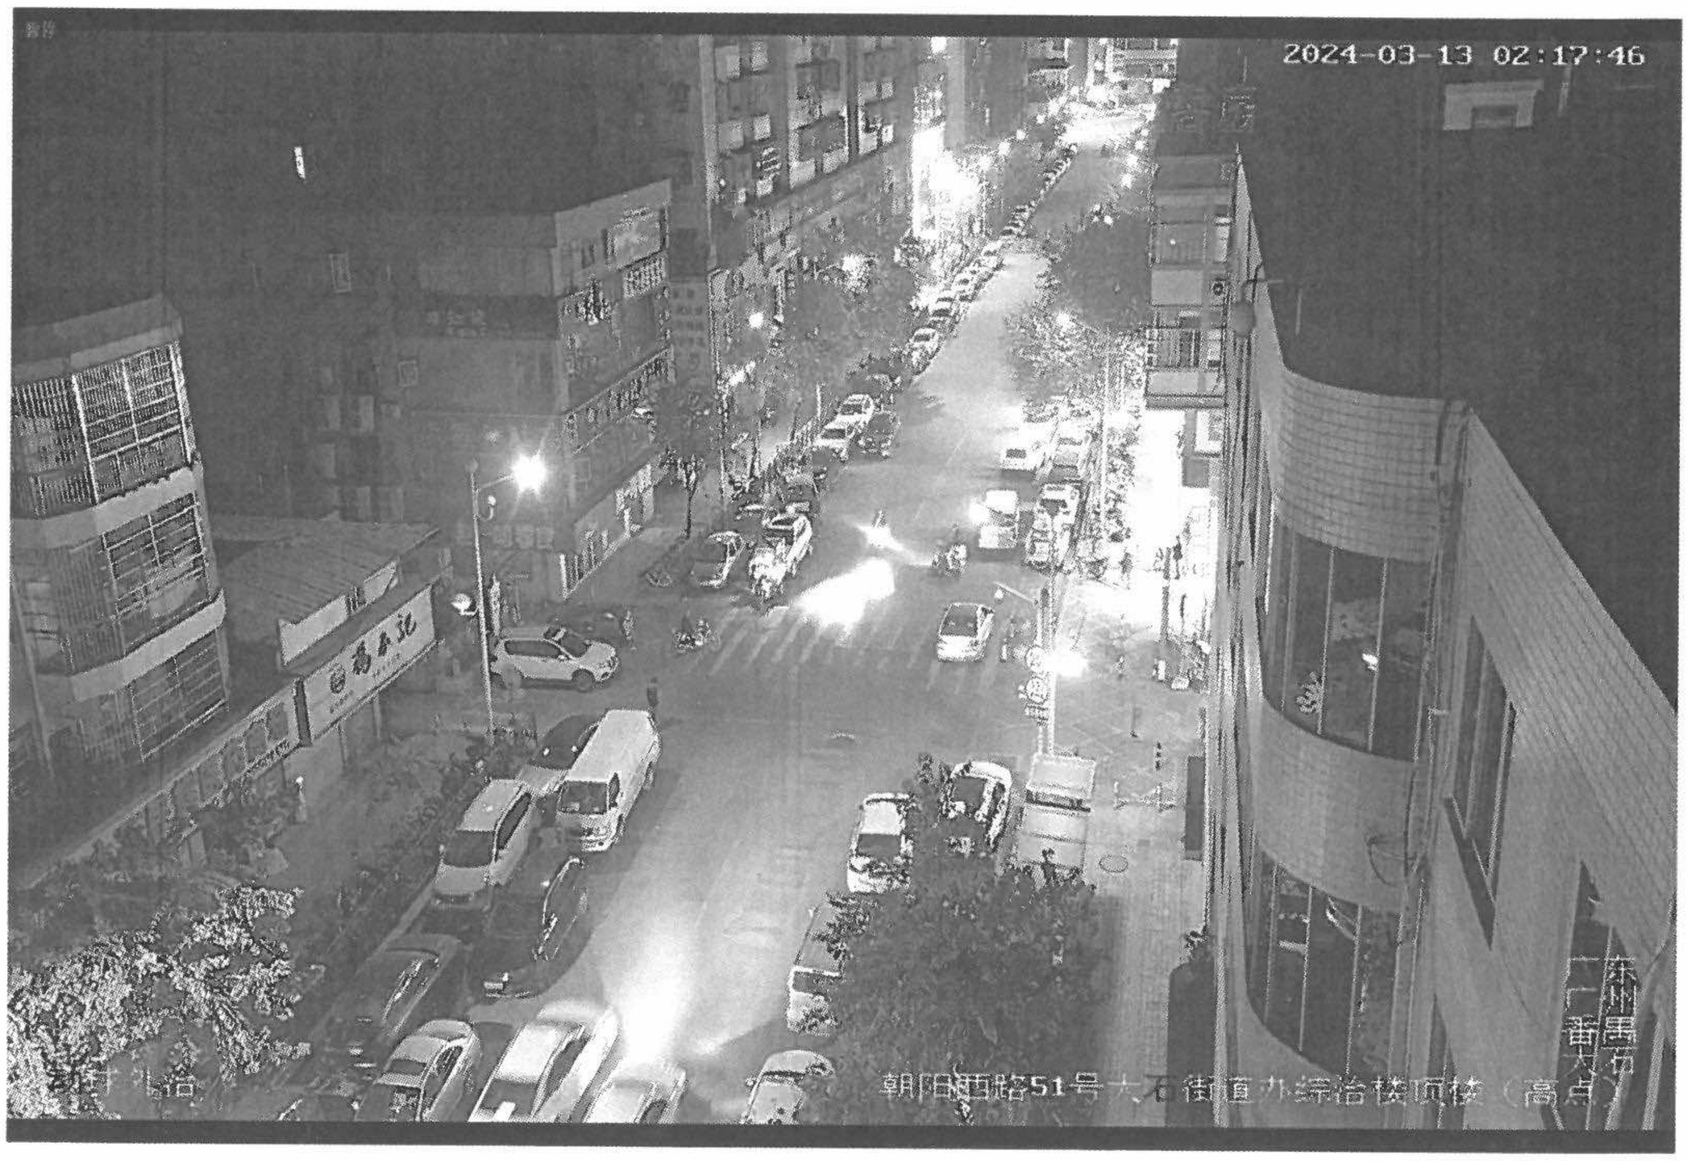
2024年3月13日1时57分，梁冠明在花小猪网约车平台接到编号为527883994777774的订单，要求在番禺区大石街华美国际北门将一名乘客送往越秀区珠光路122号。梁冠明驾驶粤ADH9800小型轿车接到该乘客后，于2时17分许途径番禺区大石街朝阳西路由西往东方向行驶至朝阳西路出怡居大街东82米处，与前方邓衍满驾驶粤PDA586小型轿车同向行驶，梁冠明驾驶粤ADH9800小型轿车越过路中单黄实线超越粤PDA586小型轿车过程中，遇何泽宣饮酒后驾驶悬挂广州BP3037号牌的沿朝阳西路由东往西方向行驶的二轮摩托车（车载曹梓霞、李琦），二轮摩托车与粤ADH9800小型轿车及粤PDA586小型轿车发生碰撞，造成何泽宣、曹梓霞死亡，李琦受伤，三车损坏的交通事故，见图1、图2。

图1 监控显示车辆出现情况

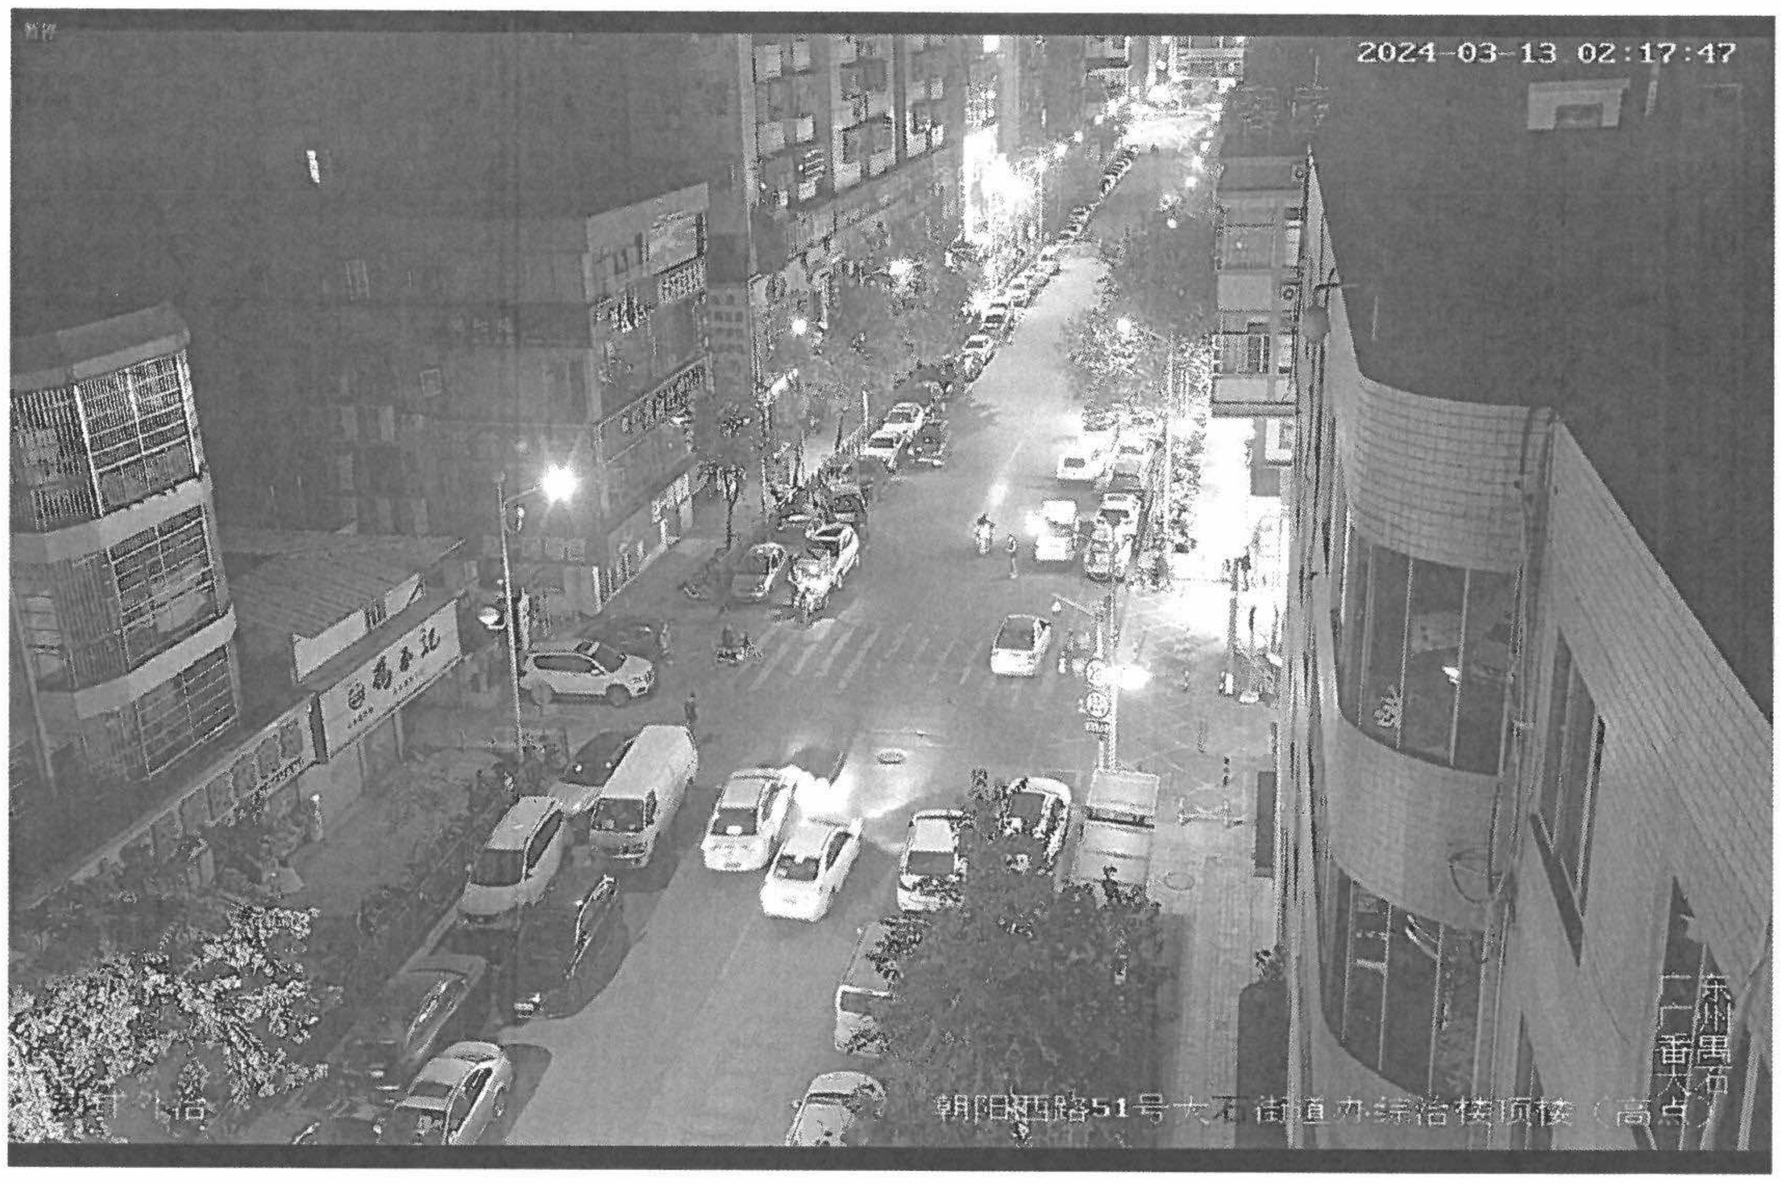
图 2 监控显示车辆碰撞瞬间情况
