白云均禾“4·3”一般道路交通事故调查报告

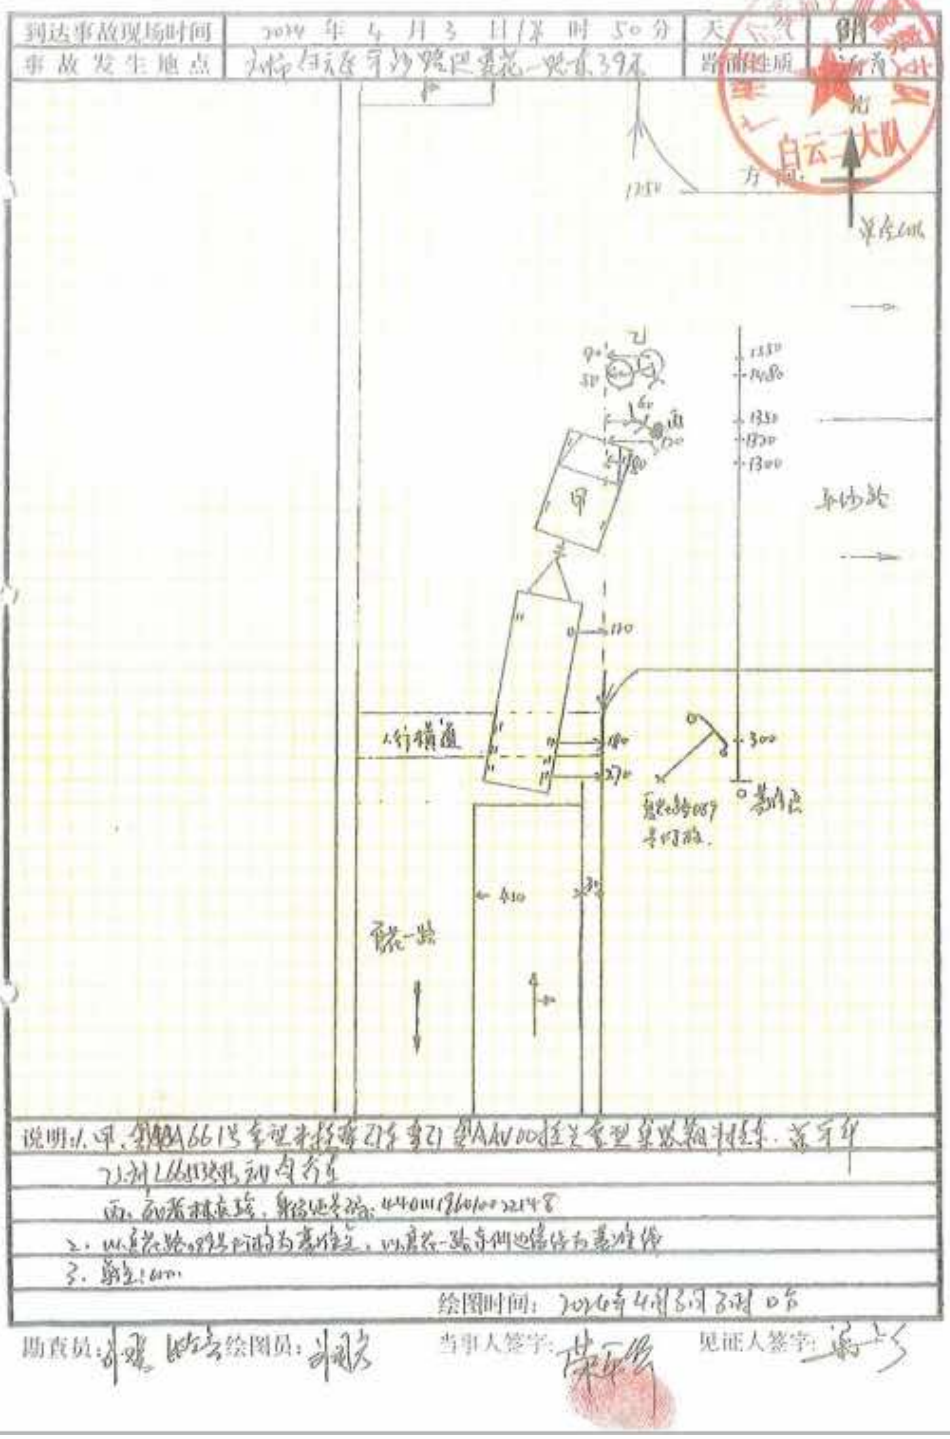
道路交通事故现场图

2024 年 4 月 3 日 13 时许，荣平华按照工作安排，驾驶粤 ABA661 号重型半挂牵引车（牵引粤 AAV00 挂号重型集装箱半挂车）在广州市白云区大朗北路仓库装载手机配件货物，将运送至广州市南沙港码头。13 时 49 分许，沿广州市白云区夏花一路由南往东右转弯行驶至平沙路进夏花一路东 39 米时，遇林庆珍驾驶广州 L66553 号电动自行车沿夏花一路东侧路边由南往北行驶至，结果，粤 ABA661 号重型半挂牵引车（牵引粤 AAV00 挂号重型集装箱半挂车）车头右前部与广州 L66553 号电动自行车尾部发生碰撞，造成林庆珍及其驾驶的电动自行车失控倒地，后粤 ABA661 号重型半挂牵引车（牵引粤 AAV00 挂号重型集装箱半挂车）右前轮碾压林庆珍，造成林庆珍现场死亡及车辆损坏。（事故现场如下图）

事故现场图
