许广高速白云石门“1·9”一般道路交通事故调查报告

许广高速白云石门“1·9”一般道路交通
事故调查组
2024年4月23日

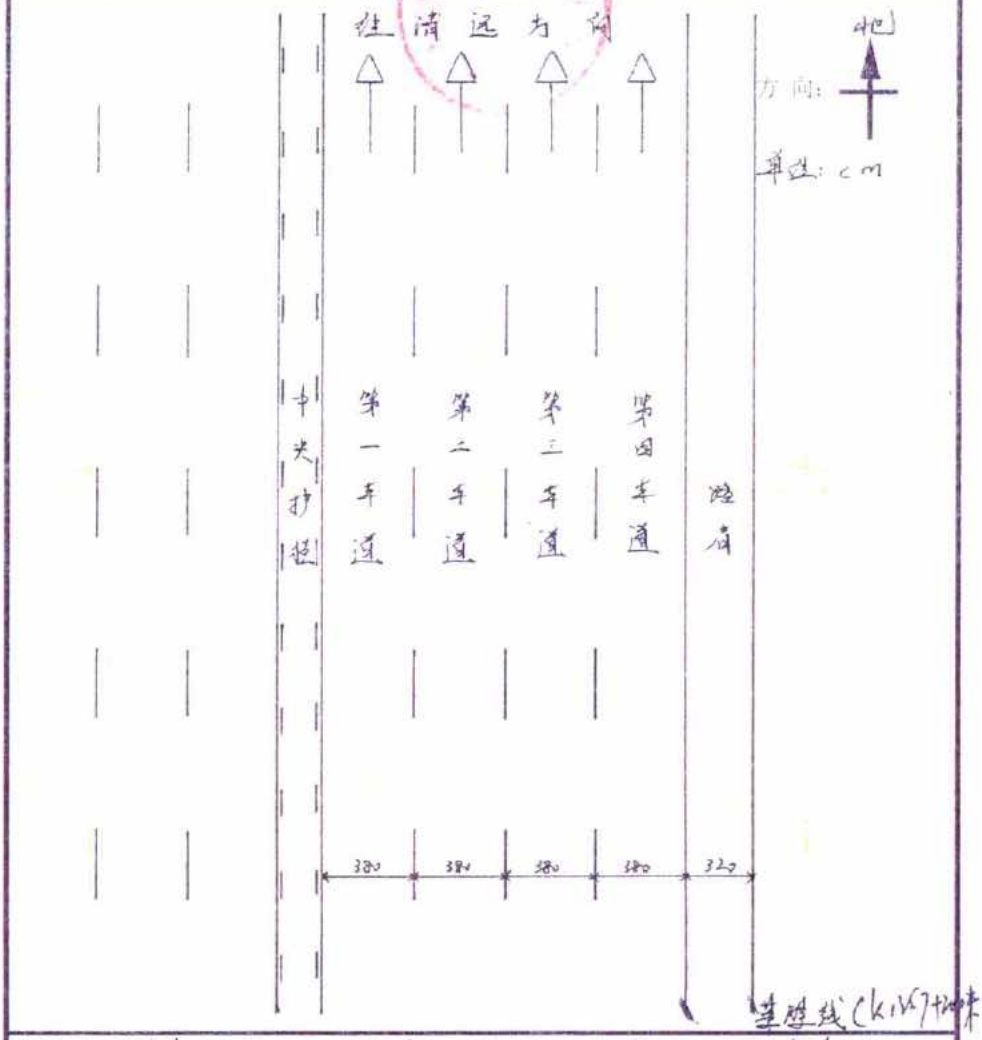
道路交通事故现场图

2024年1月9日，广贤明公司驾驶员沈鉴樟按照本单位工作安排驾驶粤AJ3659号大型普通客车接送员工上下班。18时许，沈鉴樟送完员工返程，驾驶车辆从金沙洲空载返回江村广北车辆段附近停车场，从庆丰高速入口进入高速。18时40分许，沈鉴樟驾驶制动系统不合格的粤AJ3659号大型普通客车以84km/h的速度沿许广高速中心水泥护栏以东第二条机动车道由南往北行驶至下行1357公里200米路段时，遇刘介华驾驶粤AM038B临号小型面包车因故障在前方同车道内停车，由于沈鉴樟操作不当，致粤AJ3659号大型普通客车车头碰撞粤AM038B临号小型面包车车尾，造成刘介华、肖明秀、肖明见、李健明、黎小容、陈遵祥、曾德章受伤及两车损坏的交通事故。（事故现场如下图）

事故现场位于许广高速下行1357公里200米(属广州市白云区石门街朝阳路段)，事发路段呈南北走向，中心水泥护栏分隔，南往北方向设四条机动车道和一条路肩，道路两侧设波纹钢板护栏，傍晚，无路灯，完好、沥青路面，干燥。
