白云人和“1·16”一般道路交通事故调查报告

经调查认定，白云人和“1·16”一般道路交通事故是一起生产经营性道路交通责任事故。

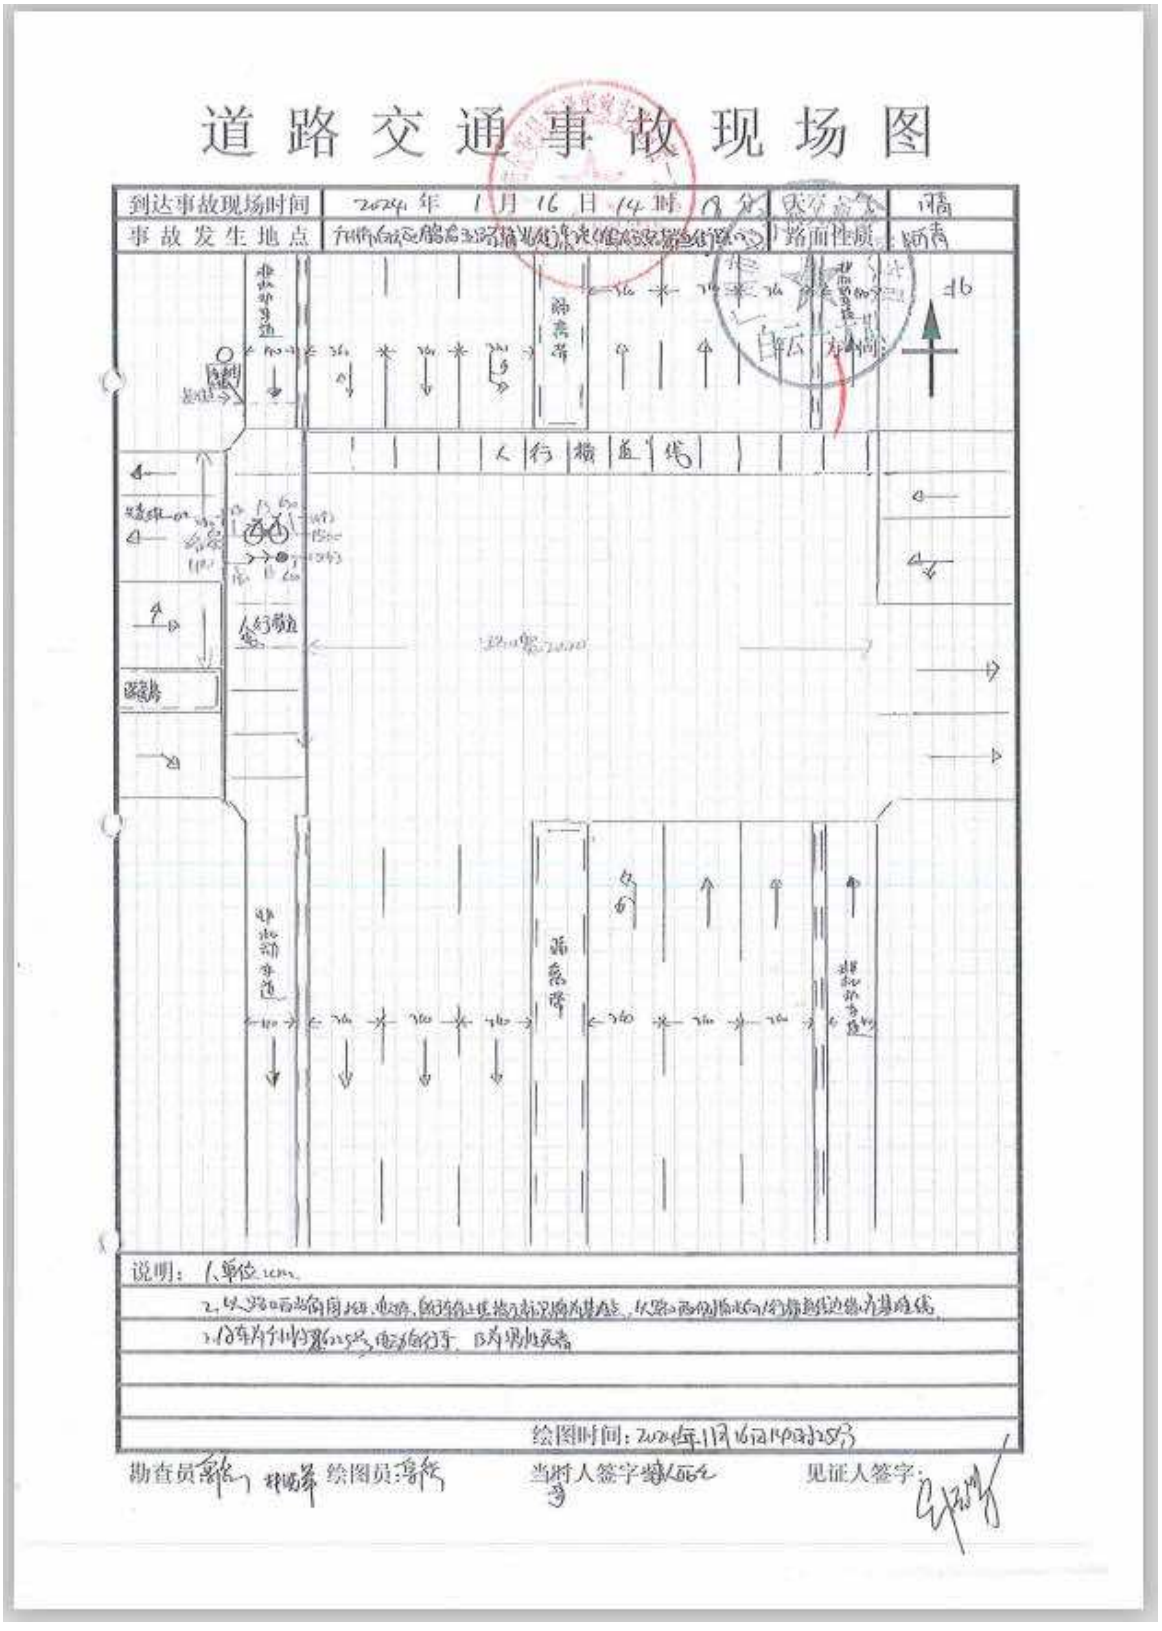
事故现场图

西右转弯行驶至人和镇鹤龙五路蒲北街东 3 米时，遇黎永成驾驶广州 AZ6225 号电动自行车沿白云区人和镇鹤龙五路西侧路面非机动车道以 27km/h 的车速由北往南行驶至事发地，结果粤 R99869 号重型半挂牵引车（牵引粤 RF090 挂号重型自卸半挂车）车身右侧与广州 AZ6225 号电动自行车车头及黎永成发生碰撞并碾压，造成黎永成当场死亡及出事车辆损坏的交通事故。事故发生后，李炳良在不知情的情况下驾驶粤 R99869 号重型半挂牵引车（牵引粤 RF090 挂号重型自卸半挂车）离开现场，后经公安部门通知于当日 15 时 01 分在白云区人和镇民强村路段停车接受处理。（事故现场如下图）

事故现场位于广州市白云区人和镇鹤龙五路蒲北街东 3 米（鹤龙五路蒲鱼街路口），“十”字交叉路口，其中鹤龙五路呈南北走向，以金属护栏及高架桥墩分隔为东西两侧路面，西侧路面设有 3 条机动车道及 1 条非机动车道，机非车道部分由水泥护墙分隔，路口西侧连接蒲北街，路口为干燥沥青路面，有交通标志、标线及交通信号灯控制。
