白云钟落潭“12·20”一般道路交通事故调查报告

2023年12月20日14时13分，广州市白云区钟落潭镇良沙路出光明西路西383米处发生一起交通事故，一辆重型自卸货车与一辆普通二轮摩托车发生碰撞，造成1人死亡、2人受伤。

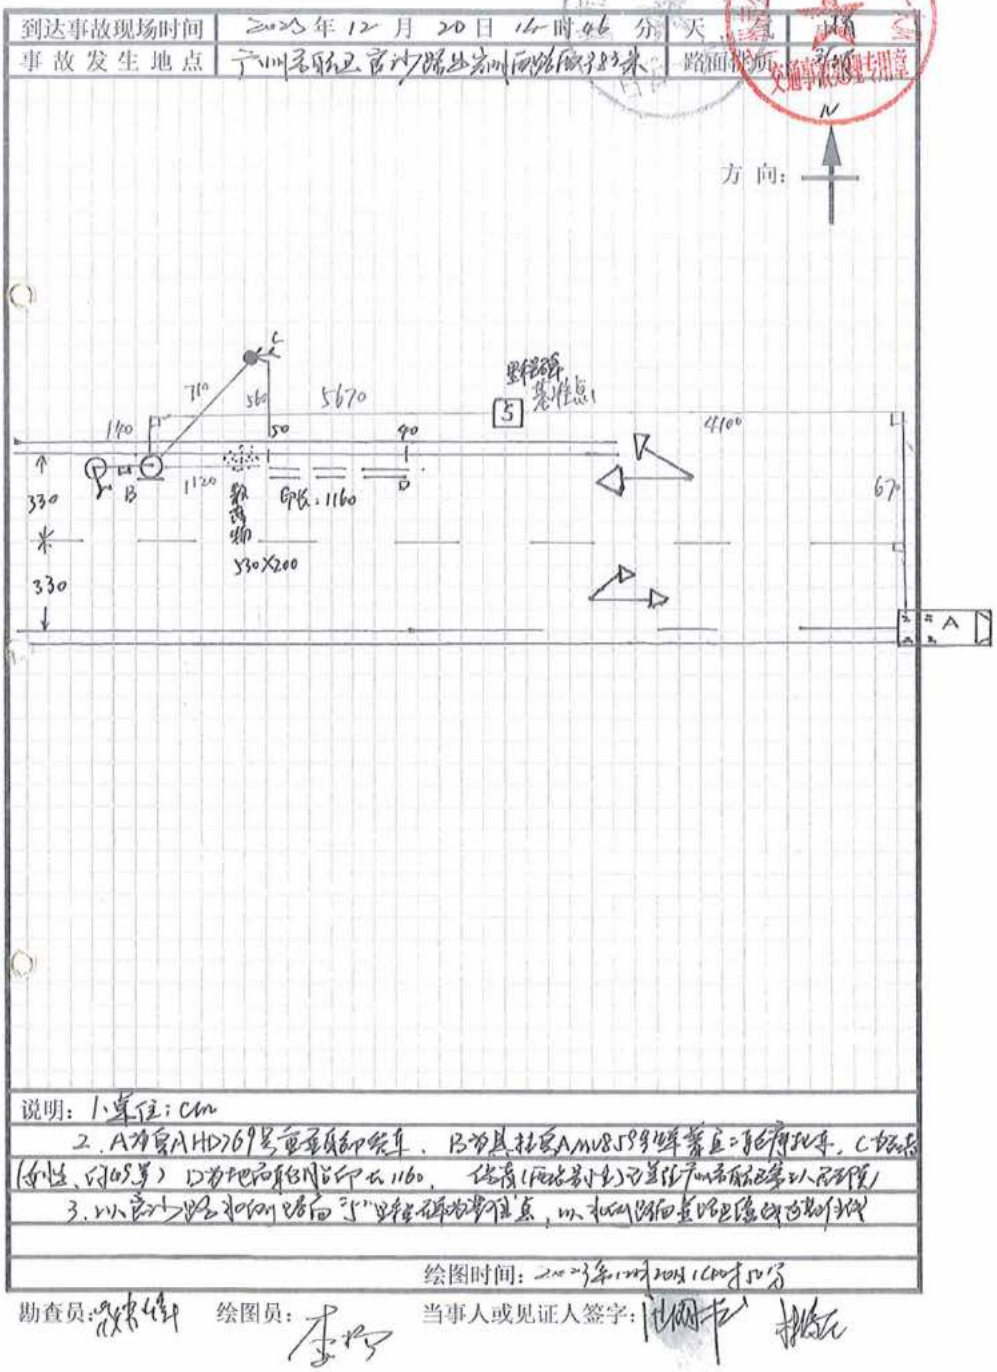
道路交通事故现场图

杠进行加固。14 时 13 分许，该车沿广州市白云区钟落潭镇良沙路由西往东行驶至出光明西路西 383 米处时，车辆越过中心线驶入对向车道，遇张显楚驾驶悬挂粤 AMV859 号普通两轮摩托车搭载王某学、刘某会(两人均未佩带安全头盔)沿良沙路北侧路面由东往西行驶至，结果，粤 AHD769 号牌重型自卸货车车头左侧与悬挂粤 AMV859 号普通两轮摩托车左侧发生碰撞，造成刘某会当场死亡、张显楚、王某学受伤及出事车辆损坏的交通事故。（事故现场如下图）

事故现场位于广州市白云区钟落潭镇良沙路出光明西路西383米，良沙路为东西走向，路中以黄虚线分隔为南北两侧各1条混合车道，干燥沥青路面，现场以东约400米东往西路面设有限速40km/h标线，现场以西约200米西往东路面设有限速40km/h标线。
