白云石井“12·3”一般道路交通事故调查报告

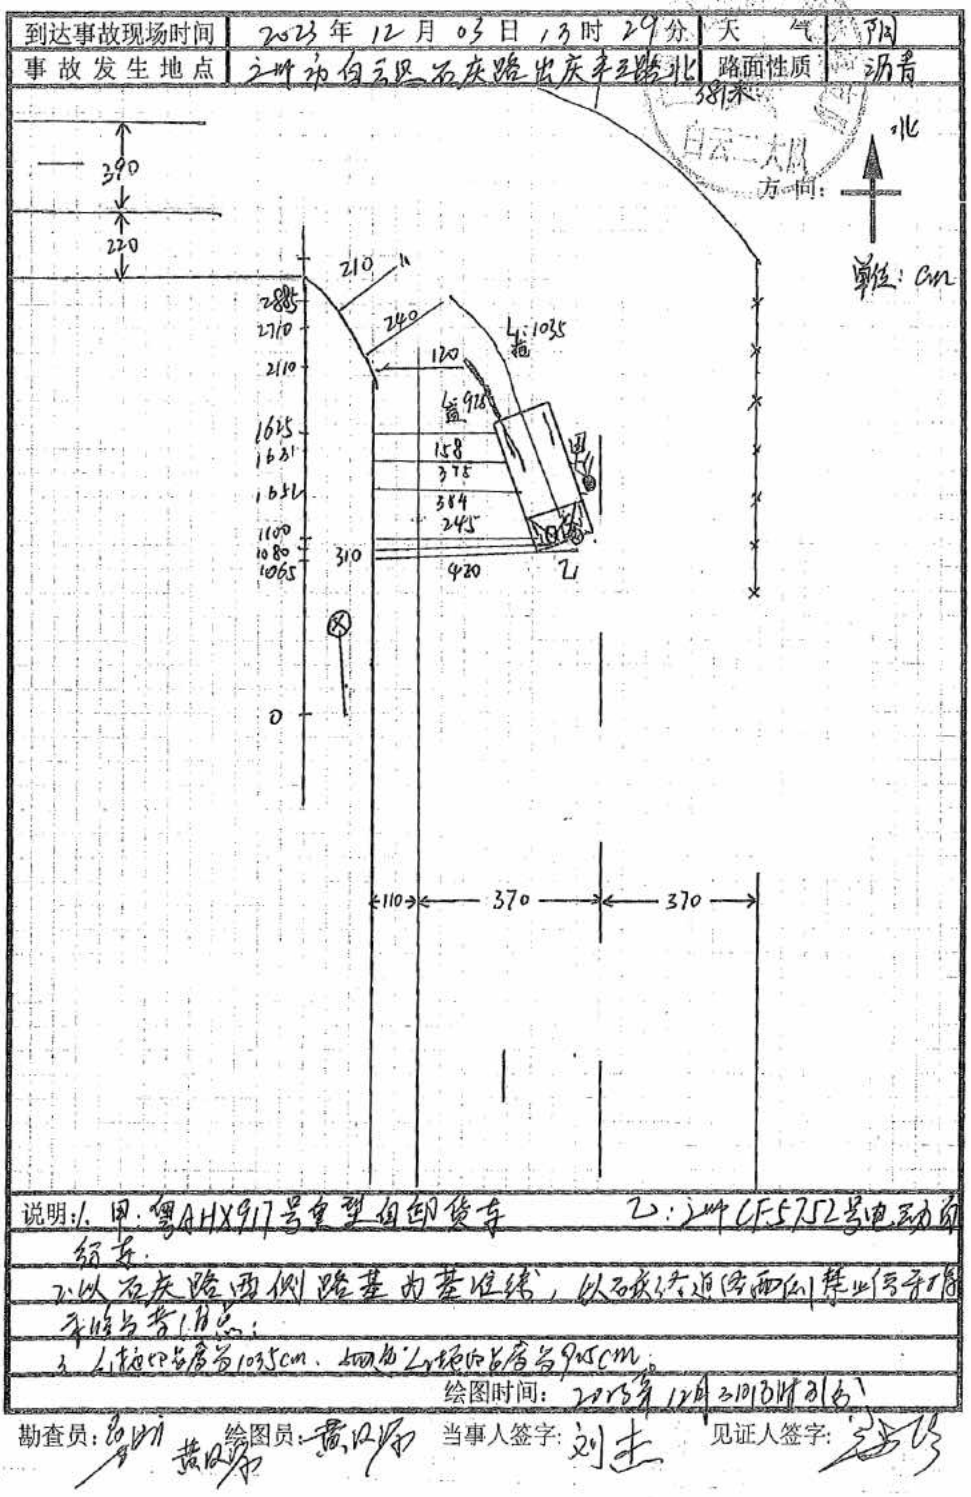
事故现场图

2023 年 12 月 3 日早，轲达公司驾驶员刘杰按照本单位的工作安排，驾驶粤 AHX917 号重型自卸货车运输水稳料（沙子和碎石混合物）。13 时 3 分许，该车沿广州市白云区石井街石庆路由西向南行驶至石庆路出庆丰三路北 381 米时，遇陈瑞键驾驶广州 CF5752 号电动自行车沿白云区石井街石庆路由西往南行驶至，结果重型自卸货车右前部位与电动自行车发生碰撞，后碾压倒地的陈瑞键，造成陈瑞键现场死亡及两车损坏的交通事故。（事故现场如下图）

事故地点位于广州市白云区石井街石庆路出庆丰三路北381米处，事故碰撞点为庆丰石庆路，属村道，大致呈南北走向，全宽10米;是以中心白色虚线分隔的双向两车道(宽均为370CM)，两侧设有非机动车专用道(宽110CM)。事发路段为朝阳莘丰路自西往南方向右转至庆丰石庆路，该转弯位(全宽980CM)未设置相关标线。该路段是设有交通标志(限速30km/h、学校路段、全路段禁停、高架桥底限高4.7米等标志)、标线控制的完好沥青路面。事发时处于白天，路面干燥，路侧有路灯，视况良好。
