番禺区“9·15”一般道路交通事故调查报告

事故日期：2023年9月15日
伤亡情况：2死0重伤1轻伤
事故类别：一般道路交通事故
编制单位：番禺区政府事故调查组
编制日期：2024年3月18日
（编制日期为事故调查报告批复日期）

2023年9月15日13时51分，在番禺区海鸥公路进环岛路南29米处发生一起粤BGF717重型半挂牵引车(后牵引粤BF516挂重型集装箱半挂车）碰撞施工作业的粤ADA157中型非载货专项作业车的交通事故，造成2人死亡1人受伤，直接经济损失4184664元。

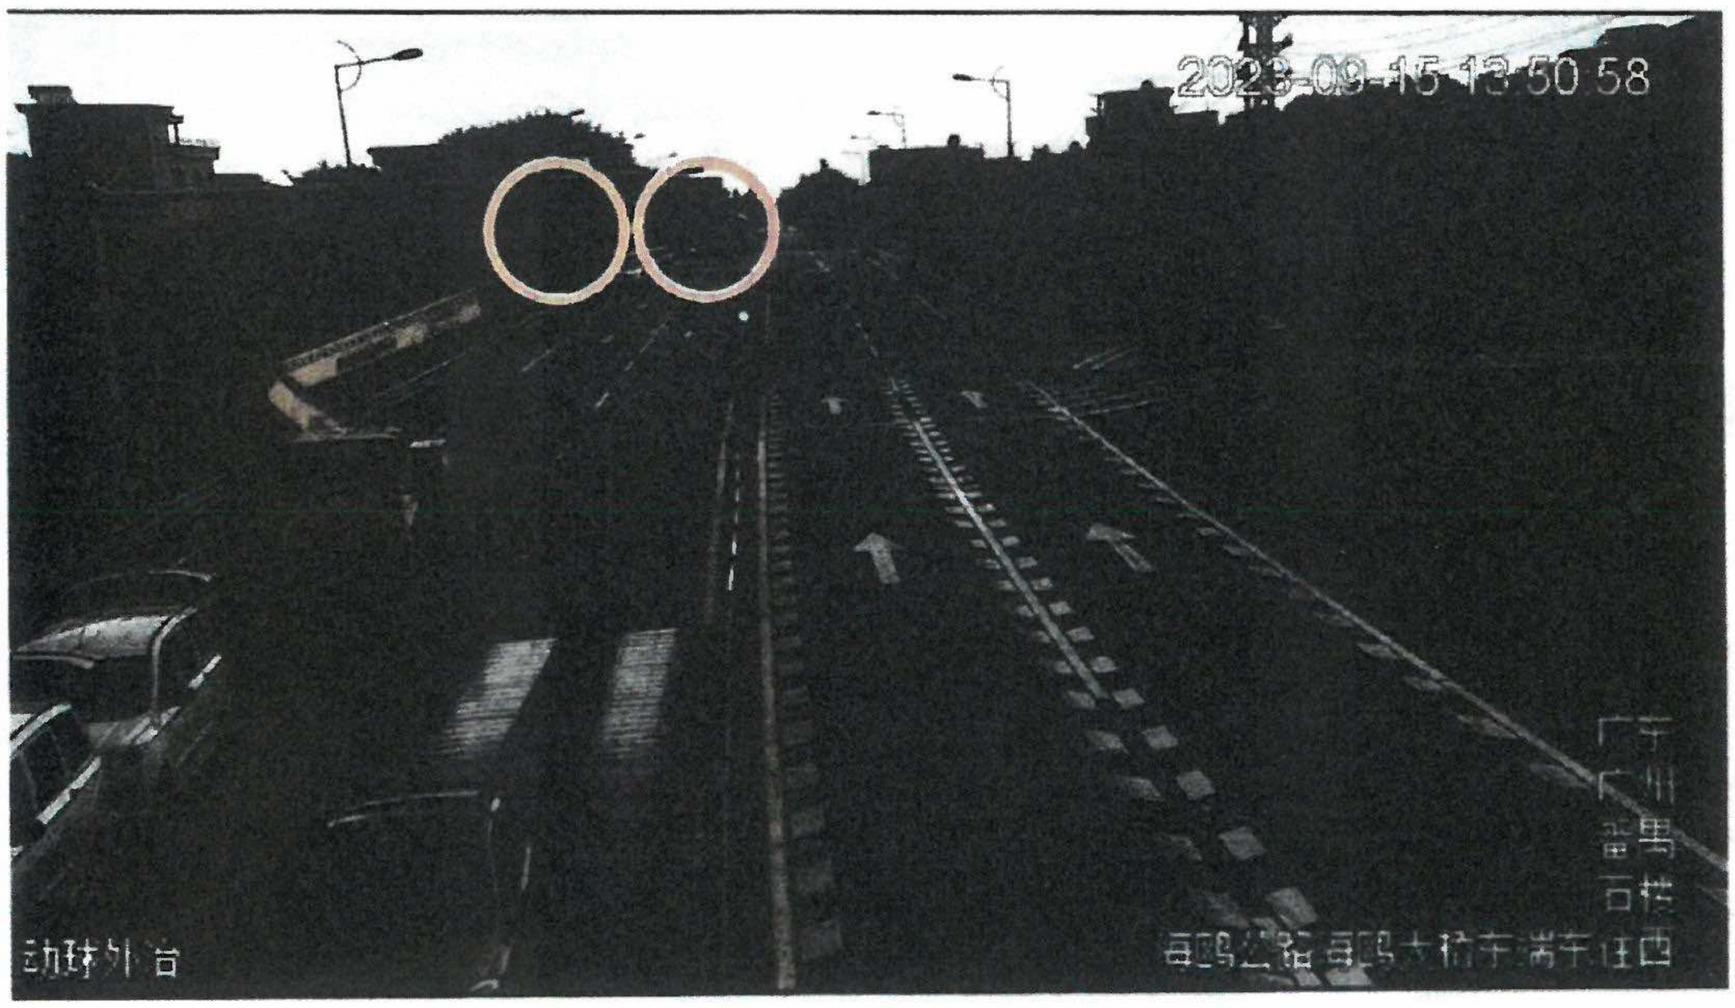
图 1：2023 年 9 月 15 日 13 时 50 分 58 秒，粤 ADA157 中型非载货专项作业车伸缩臂超出施工作业围蔽区，此时粤 BGF717 重型半挂牵引车(后牵引粤 BF516 挂重型集装箱半挂车)在远处出现。

图 2：2023 年 9 月 15 日 13 时 51 分 09 秒，粤 BGF717 重

型半挂牵引车（后牵引粤 BF516 挂重型集装箱半挂车）集装箱右上角与粤 ADA157 中型非载货专项作业车伸缩臂发生碰撞。

车辆	情况
粤BGF717重型半挂牵引车	（1）该车长6300mm、宽2500mm、高2760mm； （2）该车没有明显的碰撞痕迹。
粤BF516重型集装箱半挂车	（1）该车长12420mm、宽2480mm、高1415mm、集装箱外廓高2895mm； （2）该车集装箱右上角从右往左量7-51cm，由上往下量0-18cm有碰撞凹陷及破洞； （3）该车集装箱最右侧边沿由上往下量40-45cm有碰撞痕，且有黄色油漆附着。
粤ADA157中型非载货专项作业车	（1）该车长8060mm、宽2230mm、高3140mm； （2）该车伸缩臂基本臂顶部由前往后量0-13cm，由上往下量45-57cm有碰撞弯曲及刮擦痕，且有蓝色油漆附着。
