白云太和“11·7”一般道路交通事故调查报告

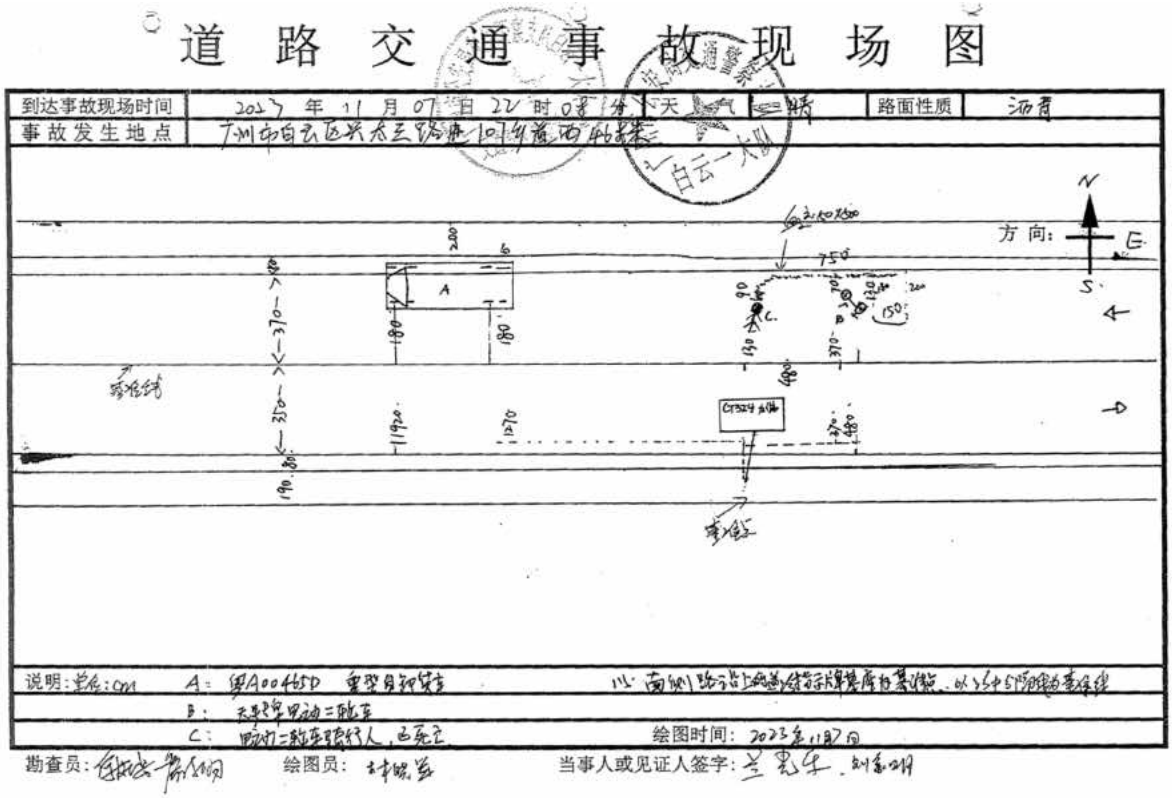
事故现场图

A00465D号重型自卸货车越过道路中心线并从左侧超越无号牌两轮电动自行车时，陈西才驾驶无号牌电动自行车由路肩变线驶入车道，结果，粤A00465D号重型自卸货车右侧与无号牌两轮电动自行车左侧发生碰撞，造成陈西才当场死亡及出事车辆损坏的交通事故。（事故现场如下图）

事故现场位于广州市白云区太和镇兴太三路进107乡道468米，兴太三路为东西走向沥青路面，以中心线分隔南北两侧路面，

南北两侧各设一条车道及路肩，路侧设有人行道，并以金属护栏与车行道分隔，未设置非机动车道，出事地点以东约1.5公里设有40公里/小时限速标志(东往西方向)，有交通标志、标线控制，夜间有路灯照明。
