白云景泰“11·20”一般道路交通事故调查报告

2023年11月20日22时28分，广州市白云区景泰街白云大道南大金钟路北13米工地门口发生一起重型自卸货车与行人碰撞的交通事故，造成1人死亡。

经调查认定，白云景泰“11·20”一般道路交通事故是一起生产经营性道路交通责任事故。

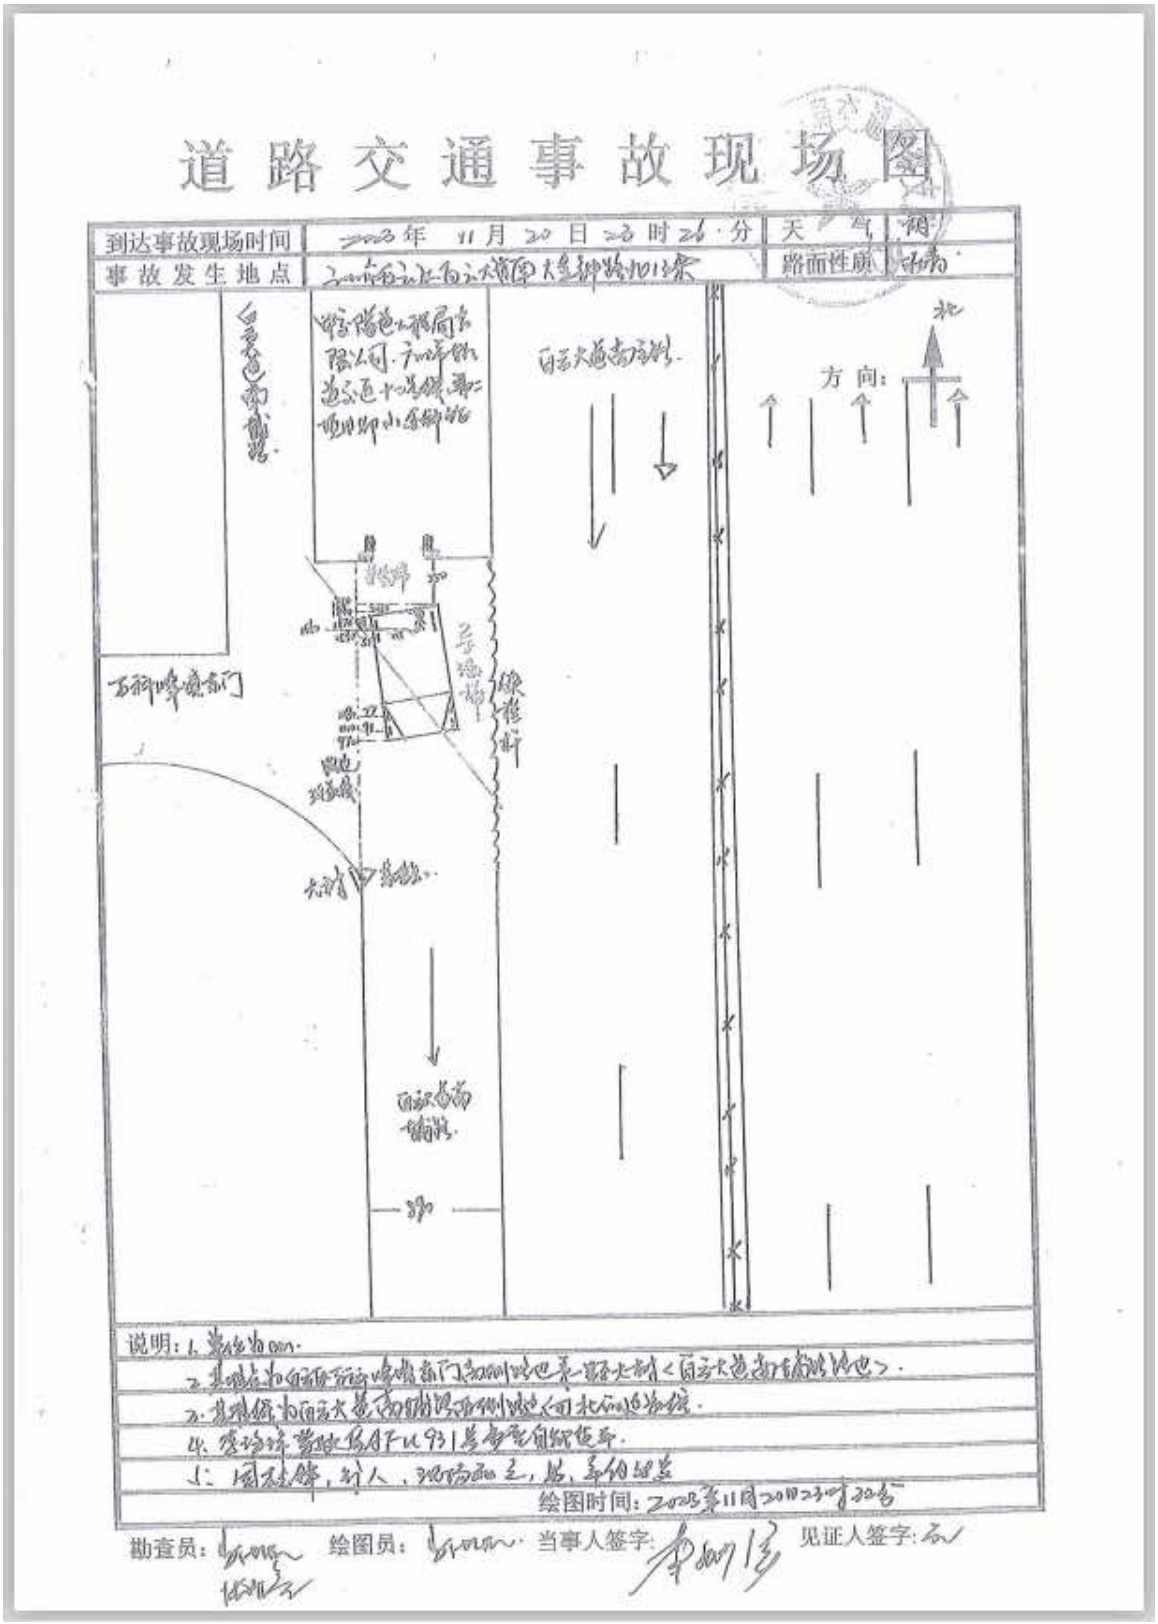
图 1 事故现场图

2023 年 11 月 20 日 22 时 28 分，根据荣创土石方公司安排，该公司驾驶员李海洋驾驶粤 AFU931 号重型自卸货车从荣创土石方公司停车场到景泰街白云大道南某工地装载废土，李海洋驾驶粤 AFU931 号重型自卸货车沿景泰街白云大道南辅路机动车道由南往北倒车至白云大道南大金钟路北 13 米（景泰街白云大道南辅路导流带内）时，遇行人周某锋在事发地点活动，结果，重型自卸货车尾部与周某锋发生碰撞，造成周某锋现场死亡的交通事故。（事故现场如下图）

事故地点位于广州市白云区景泰街白云大道南大金钟路北13米处，实为景泰街白云大道南辅路(广州市轨道交通十二号线第二项目部小金钟站对出)导流带内，事发路段白云大道南辅路为北往南方向，设有一条机动车道及一条非机动车道，全宽8.9米，辅路与主道之间由金属护栏分隔，交通信号方式为交通标志、标线控制，完好、干燥的沥青路面，照明条件为夜间有路灯照明，视线一般。2023年11月21日，经交警部门现场复勘，发现该路段设施齐全有效，事故发生与施工及设施没有因果关系。

根据广州市公安局交通警察支队白云二大队出具的《道路交通事故认定书》（第 4401111202300006 51 号），经调查询问、检验鉴定、查看视频监控资料、综合分析，造成本起事故的直接原因是：李海洋驾驶重型自卸货车倒车时，未察明车后情况，未确认安全，其过错行为违反《中华人民共和国道路交通安全法实施条例》第五十条[1]之规定是导致此事故发生的全部原因；周某锋无导致此事故发生的过错行为。

（五）荣创土石方公司要深刻整改，总结经验教训，依法经营，严格落实道路运输安全主体责任，严格按规定对从业人员进行安全生产教育和培训，落实风险管控措施，深化事故隐患排查治理工作。（区住房建设交通局督促落实）
