白云龙归“10·7”一般道路交通事故调查报告

2023年10月7日17时50分许，广州市白云区龙归街永兴锅底塘路广从一路南11米处发生一起道路交通事故，造成1人死亡。

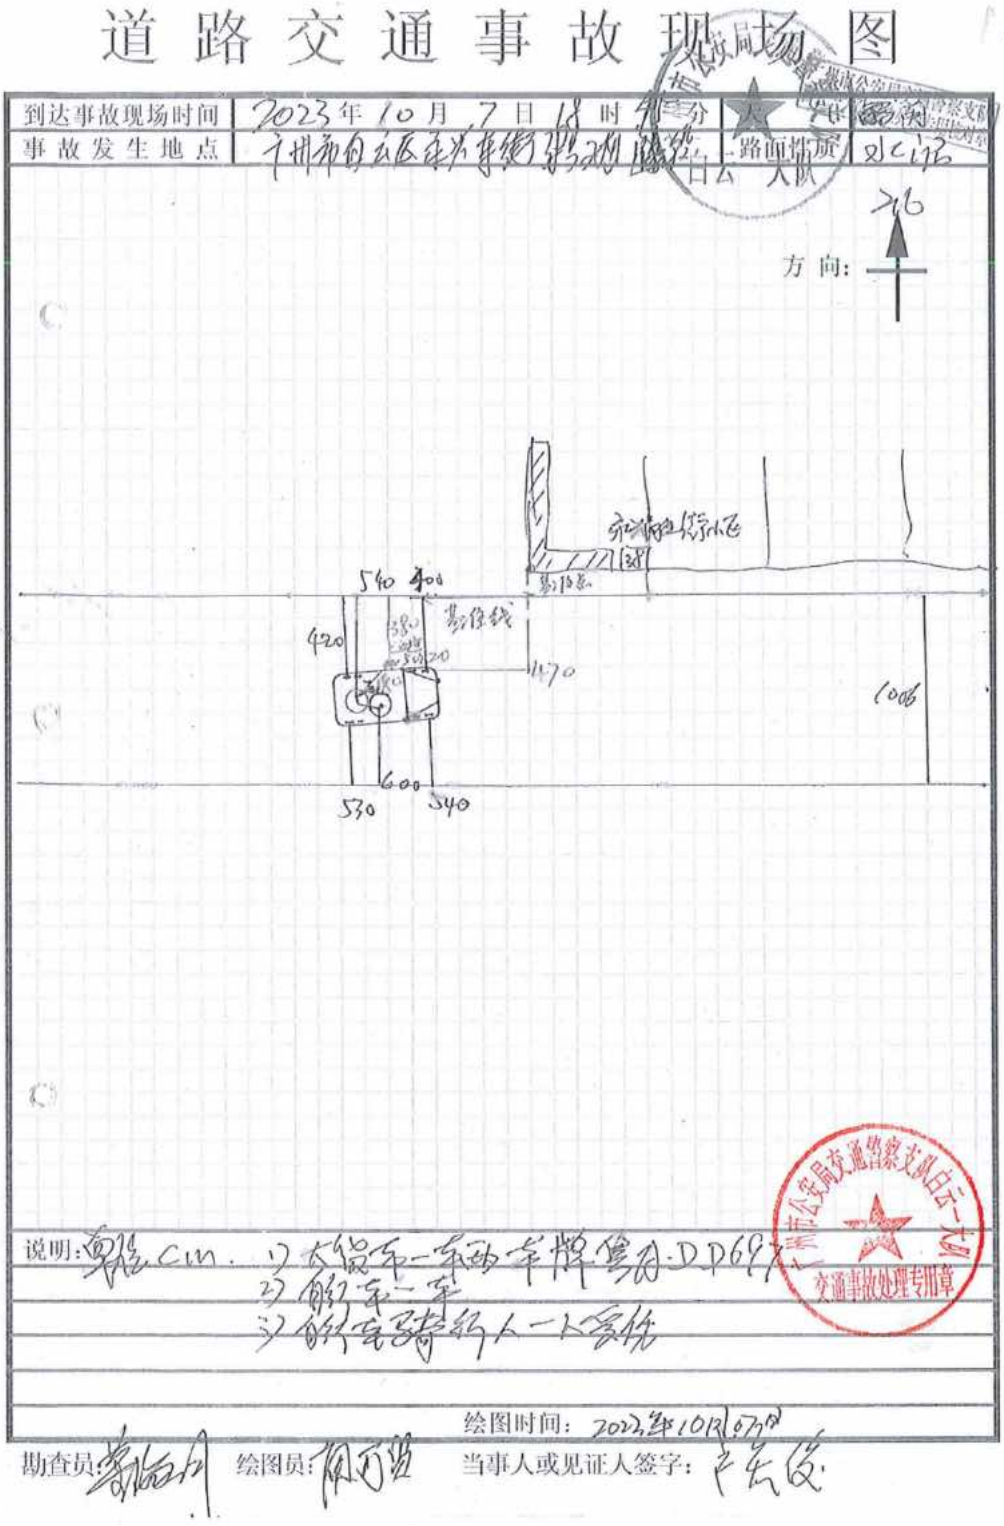
图 1 事故现场图

2023 年 10 月 7 日下午，美特公司驾驶员卢宏俊驾驶粤 ADD697 号牌重型自卸货车空载从本单位前往广州市白云区清湖某工地运输渣土，17 时 51 分许，沿龙归街永兴锅底塘路由西往东行驶至广从一路南 11 米处，停车等待对向来车通行，起步时，遇韦国朋驾驶无号牌自行车由南往北从货车前方横过永兴锅底塘路，结果，重型自卸货车车头正面与自行车左侧发生碰撞，造成韦国朋受伤及出事车辆损坏的交通事故。韦国朋经送医抢救无效于当日死亡。（事故现场如下图）

事故现场位于广州市白云区龙归街永兴锅底塘路广从一路南 11 米，永兴锅塘底路呈东西走向，路面未划分机动车道、非机动车道和人行道，事发路段为完好干燥水泥路面，现场路面标线已磨损，无交通标志、标线控制。

根据广州市公安局交通警察支队白云一大队出具的《道路交通事故认定书》（第4401111202300005 52号），经调查询问、检验鉴定、查看视频监控资料、综合分析，造成本起事故的直接原因是：卢宏俊驾驶机动车上道路行驶，在车辆起步行驶时，未注意前方路况，未按操作规范安全驾驶，其过错行为违反了《中华人民共和国道路交通安全法》第二十二条第一款[1]之规定，是导致此事故发生的主要原因；韦国朋驾驶非机动车上道路行驶时未遵守交通安全规定，其过错行为违反了《中华人民共和国道路交通安全法》五十七条[2]之规定，是导致此事故发生的次要原因。

（四）美特公司要吸取事故教训，深刻整改，严格落实安全风险分级管控工作，认真贯彻实施安全生产政策法规，履行道路运输企业安全生产主体责任，杜绝类似事故发生。（由区住房建设交通局负责督促落实）
