白云龙归“9·20”一般道路交通事故调查报告

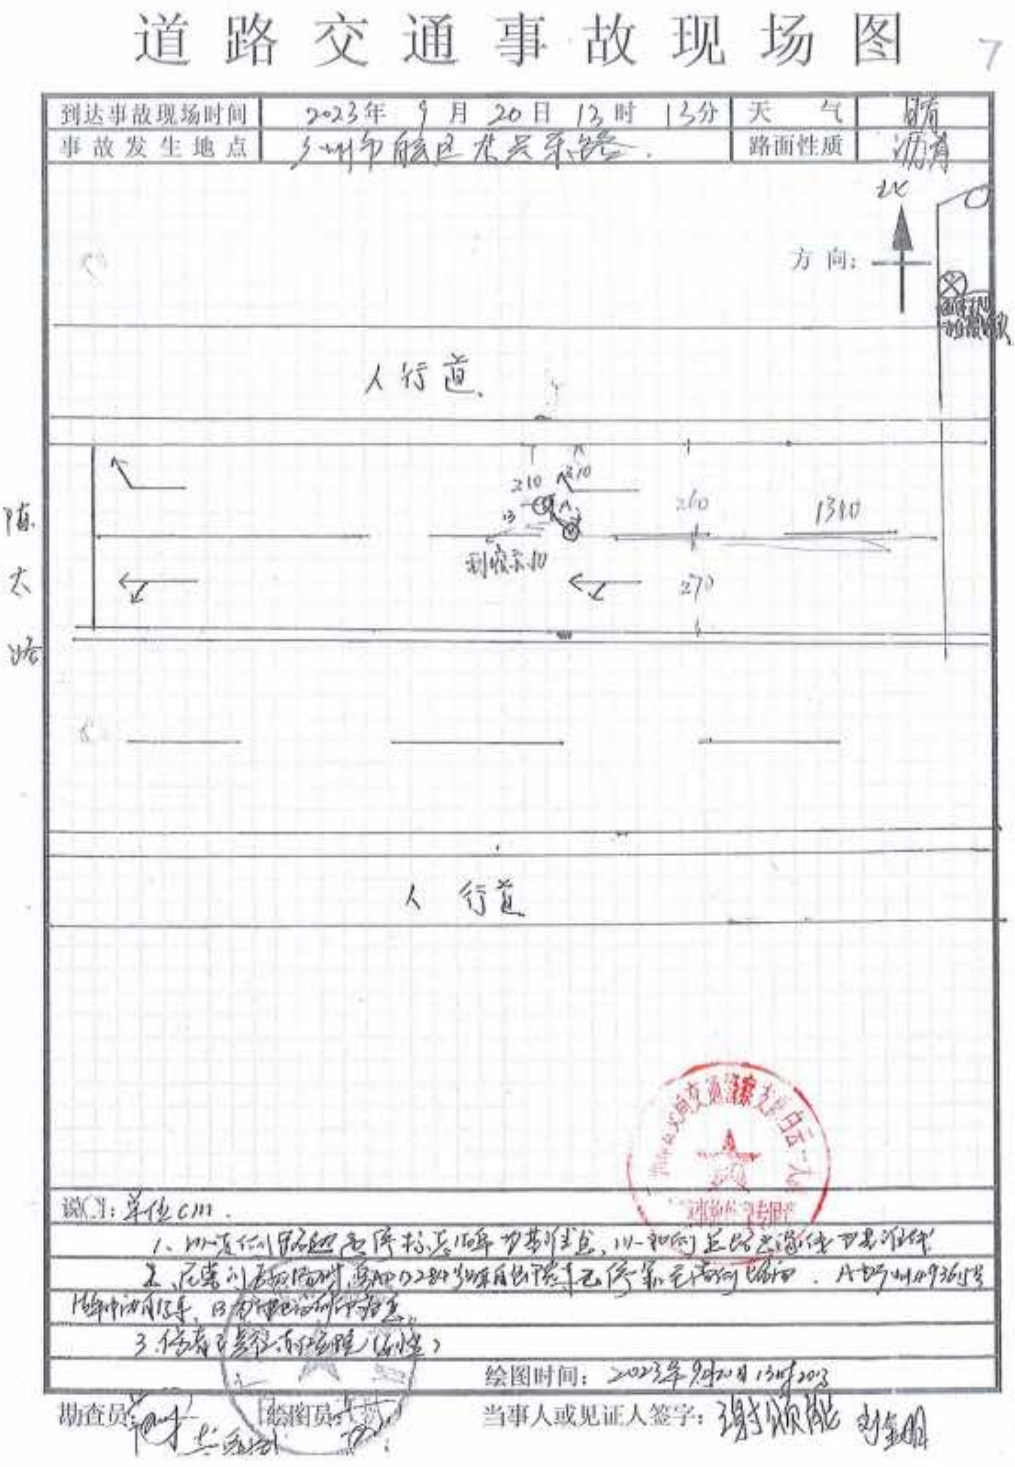
图 1 事故现场图

2023年9月20日12时51分许，根据胜锋运输公司安排，该公司驾驶员谢颂能驾驶粤ADD284号重型自卸货车从龙归街六片山某回填工程卸建筑废土后到永平街启德路法务大厦装载建筑废土途中，沿广州市白云区龙归街龙兴东路北侧路面由东往西行驶至出陈太路东53米时，涉事重型自卸货车骑轧车行道分道线行驶，遇贺某英驾驶广州493615号电动自行车沿龙兴东路北侧路面右侧车道由东往西在货车前方驶至该地点，结果，重型自卸货车车头右侧与广州493615号电动自行车左侧发生碰撞，并致贺某英摔倒及驾驶的电动自行车与北侧路面右侧车道停放的粤AB39016号小型普通客车左侧尾部发生碰撞，造成贺某英受伤及出事车辆损坏的交通事故。其中，贺某英经医院抢救无效于当日死亡。（事故现场如下图）

事故地点位于广州市白云区龙归街龙兴东路出陈太路东53米，龙兴东路呈东西走向，路中以双黄线分隔为双向四车道，路侧设有人行道，完好干燥沥青路面，有交通标志标线控制。事发路段设有禁停标志。
