白云钟落潭“8·26”一般道路交通事故调查报告

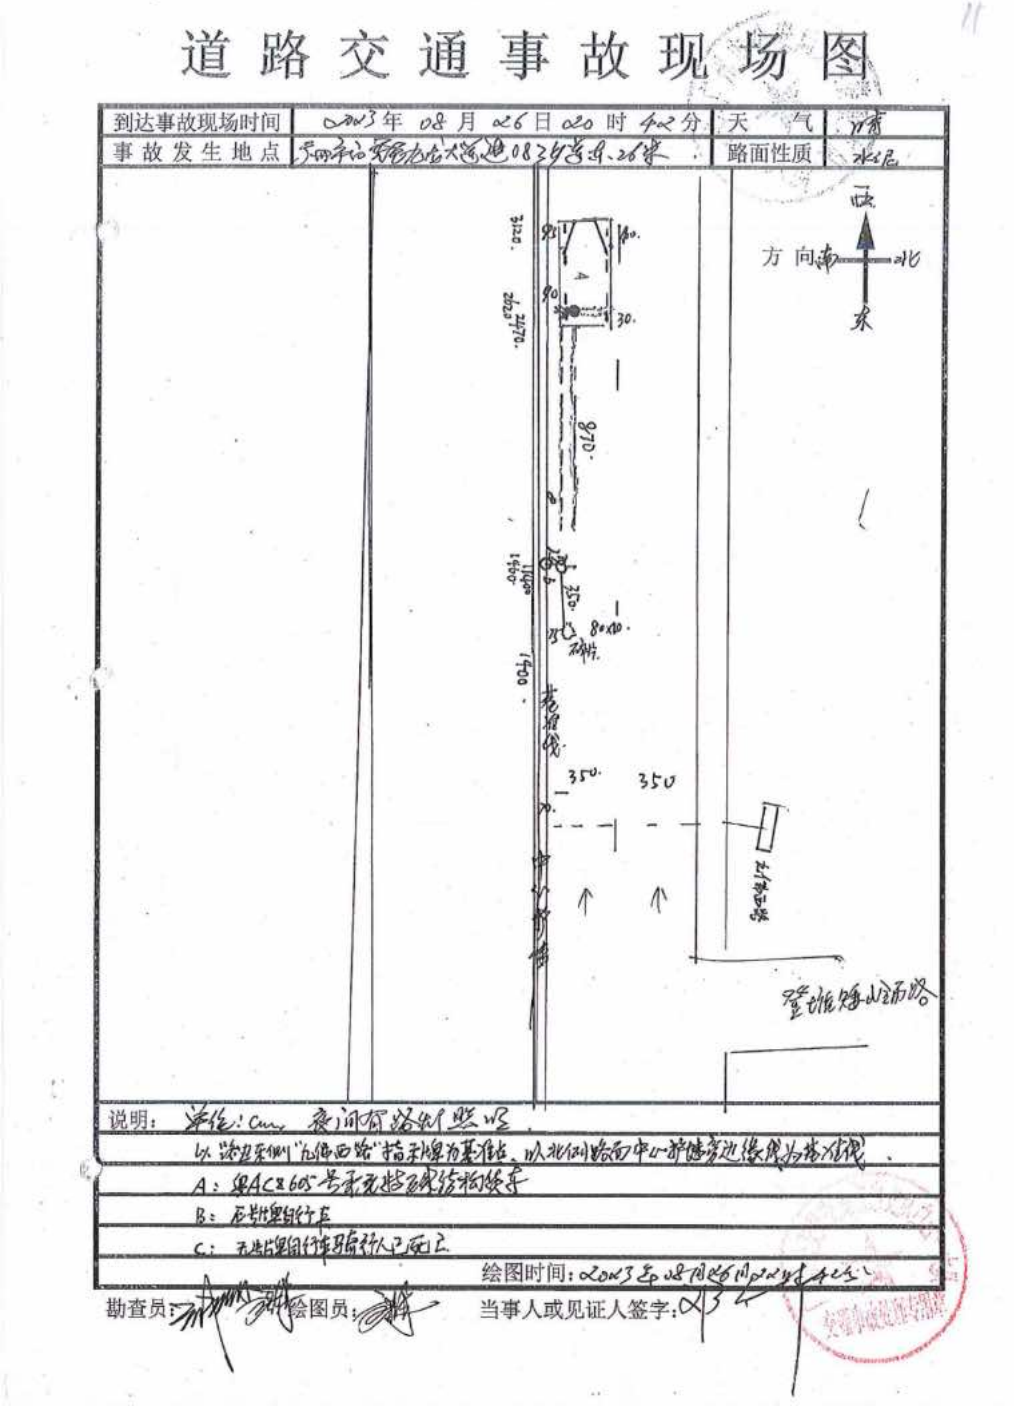
图 1 事故现场图

2023年8月26日，浩华公司驾驶员张钊灿驾驶粤ACZ605号重型特殊结构货车由从化区太平镇某工地运输混凝土到白云区钟落潭镇九龙大道某排水网管工程处，卸完混凝土后，空载返回太平镇某工地。20时20分许，该车沿钟落潭镇九龙大道北侧路面左侧车道由东往西行驶至进083乡道东26米处时，遇颜玉琴驾驶无号牌自行车在其左前方同车道同方向行驶，结果，货车

车头左侧与自行车车尾发生碰撞，造成颜玉琴当场死亡及出事车辆损坏的交通事故。（事故现场如下图）

事故现场位于广州市白云区钟落潭镇九龙大道进 083 乡道东 26 米处。九龙大道为东西走向，中间以水泥护栏分隔南北两侧路面，北侧路面设有 2 条车行道及 1 条路肩，事发路段有路灯照明，但现场位置路灯未照明,事故路段东往西限速 30km/h。
