白云江高“9·1”一般道路交通事故调查报告

2023年9月1日0时37分许，广州市白云区江高镇秋鹿路出凤翔北路东39米处，发生一起重型自卸货车与电动自行车碰撞的交通事故，造成1人死亡。

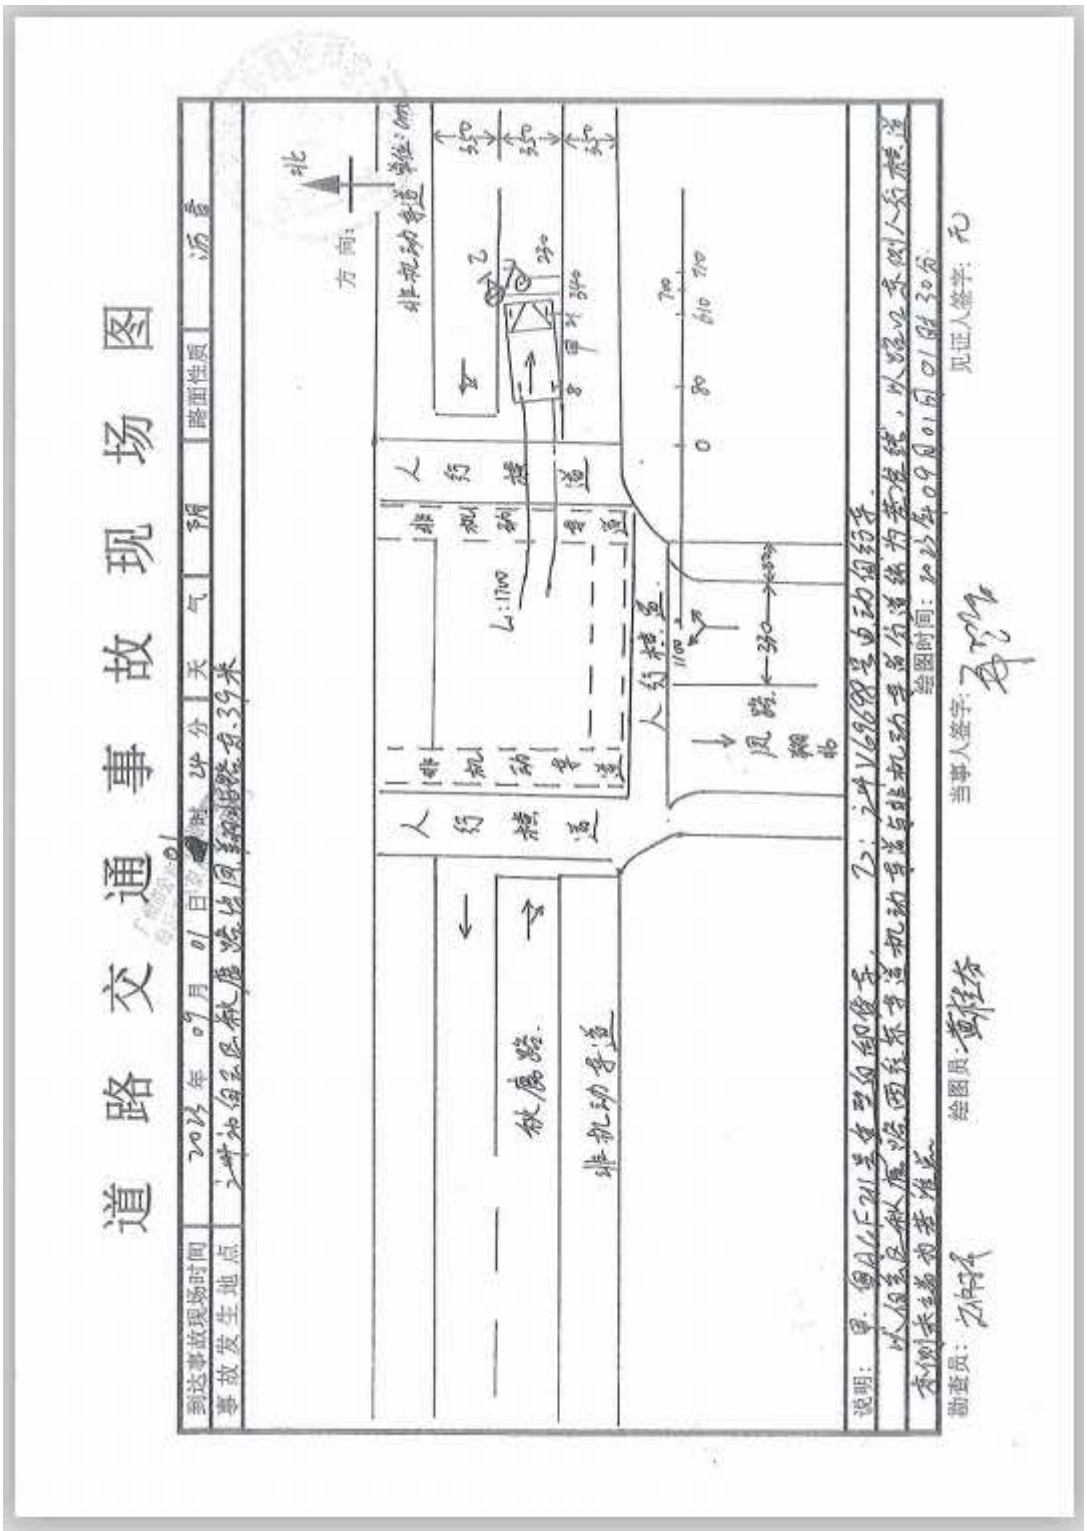
图 1 事故现场图

2023 年 9 月 1 日 0 时 37 分许，根据鑫广利科技公司安排，该公司驾驶员韦贤智驾驶粤 AGF211 号重型自卸货车从江高镇南贤路某卸土场卸废土后到夏茅客运站旁某工地装载废土，途中沿江高镇秋鹿路由西往东行驶至秋鹿路出凤翔北路东 39 米时，遇殷冬仪驾驶广州 V69698 号电动自行车沿秋鹿路由东往南左转弯驶至该地点，结果，重型自卸货车左前车头与电动自行车右侧车身发生碰撞并碾压殷冬仪，造成殷冬仪受伤及车辆损坏的交通事故。事后，殷冬仪送医院救治无效于 2023 年 9 月 3 日死亡。（事故现场如下图）

事故地点位于广州市白云区江高镇秋鹿路出凤翔北路东 39 米处，为无交通信号灯控制的三支分叉路口，路口内设有两条东西向、两条南北向非机动车道，完好、干燥的沥青路面。秋鹿路呈东西走向，路中间黄虚线分隔双向两条机动车道，两侧各设一条非机动车道，交通标志、标线控制，事发地点以西约 220 米处设有限速 30 公里标志;凤翔北路呈南北走向，路中间黄虚线分隔双向两条机动车道，两侧各设一条非机动车道;照明条件为夜间，有路灯照明，视线一般。
