# 白云大源“9·4”一般道路交通事故调查报告

2025年9月4日16时36分许，广州市白云区广州大道北出大源大南坑龙茶路南约354米处发生一起重型自卸货车与行人碰撞的交通事故，造成1人死亡。

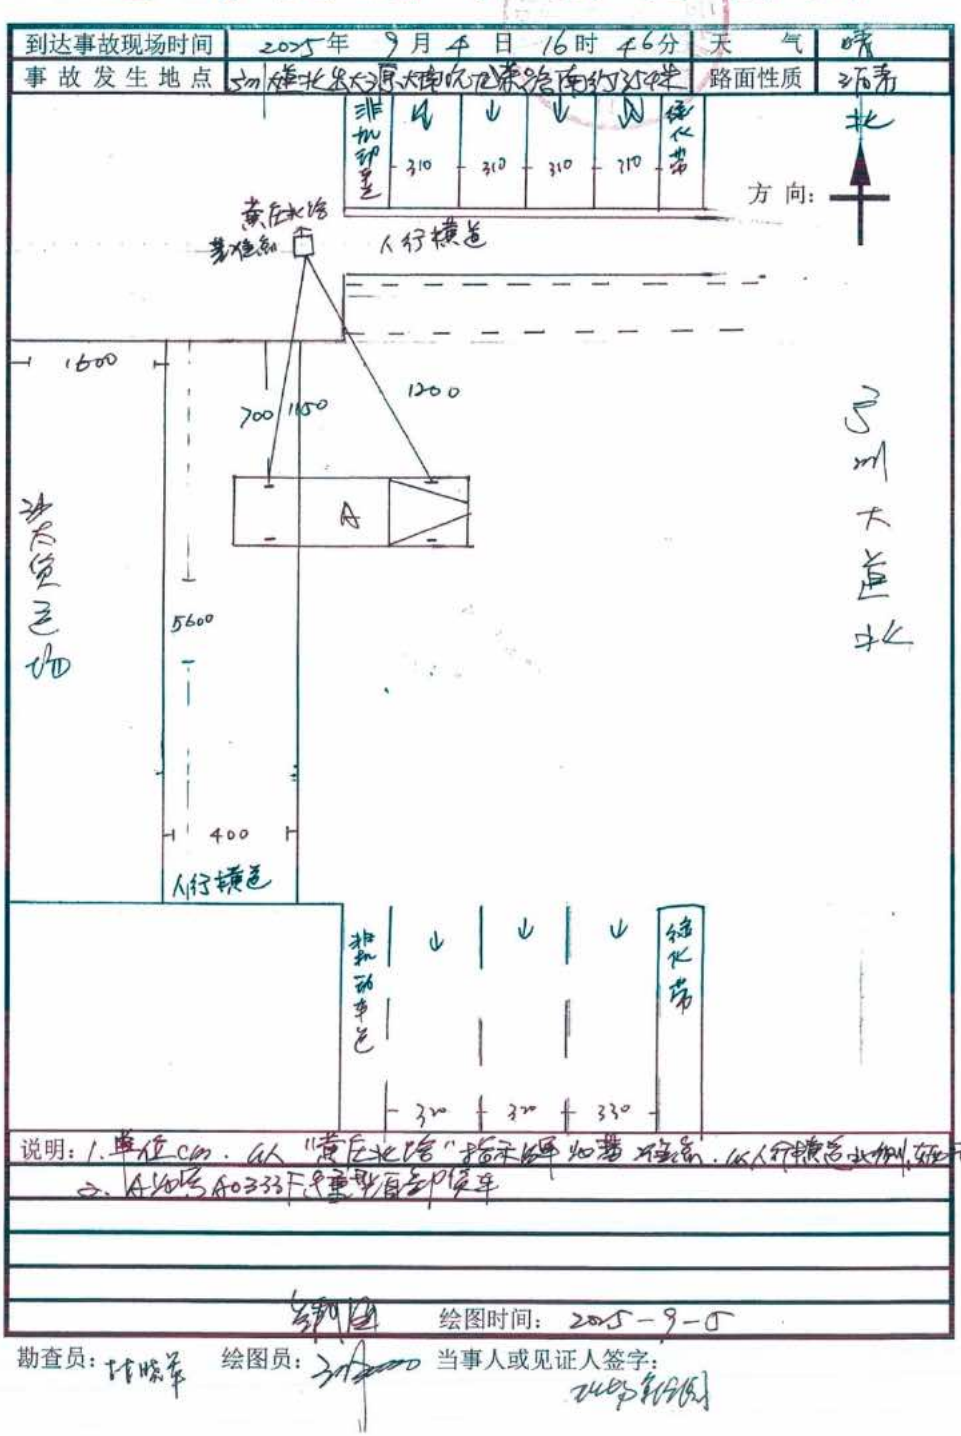
事故现场图

2025 年 9 月 4 日，李明君按照本单位的工作安排，驾驶粤 A03337F 号重型自卸货车从大源街黄庄颐雅苑北侧山体垮塌受损房屋建筑废弃物清运现场运输建筑废弃物至永平街东平村回收站点卸载，执行往返运输任务。16 时 36 分许，李明君驾驶粤 A03337F 号重型自卸货车由西往东行驶至广州大道北出大源大南坑龙茶路南约 354 米处时，在人行横道停车等待通行。此时，行人范某华沿广州大道北西侧人行横道由南往北步行至该地点，并由重型自卸货车前部通过。在范某华行走过程中，李明君驾驶重型自卸货车起步并向前行驶，致重型自卸货车车头与范某华发生碰撞并碾压，造成范某华经抢救无效于当日死亡的交通事故。（事故现场如下图）

事故现场位于广州市白云区广州大道北出大源大南坑龙茶路南约354米，广州大道北为南北走向，中间以绿化带分隔东西两侧路面，广州大道北西侧连接沙太货运场，该连接路段设有人行横道线，未设置人行横道信号灯。事发路口有交通信号灯及交通标志标线控制。
