附件 2

广州市南沙区“8·29”一般道路交通事故调查报告

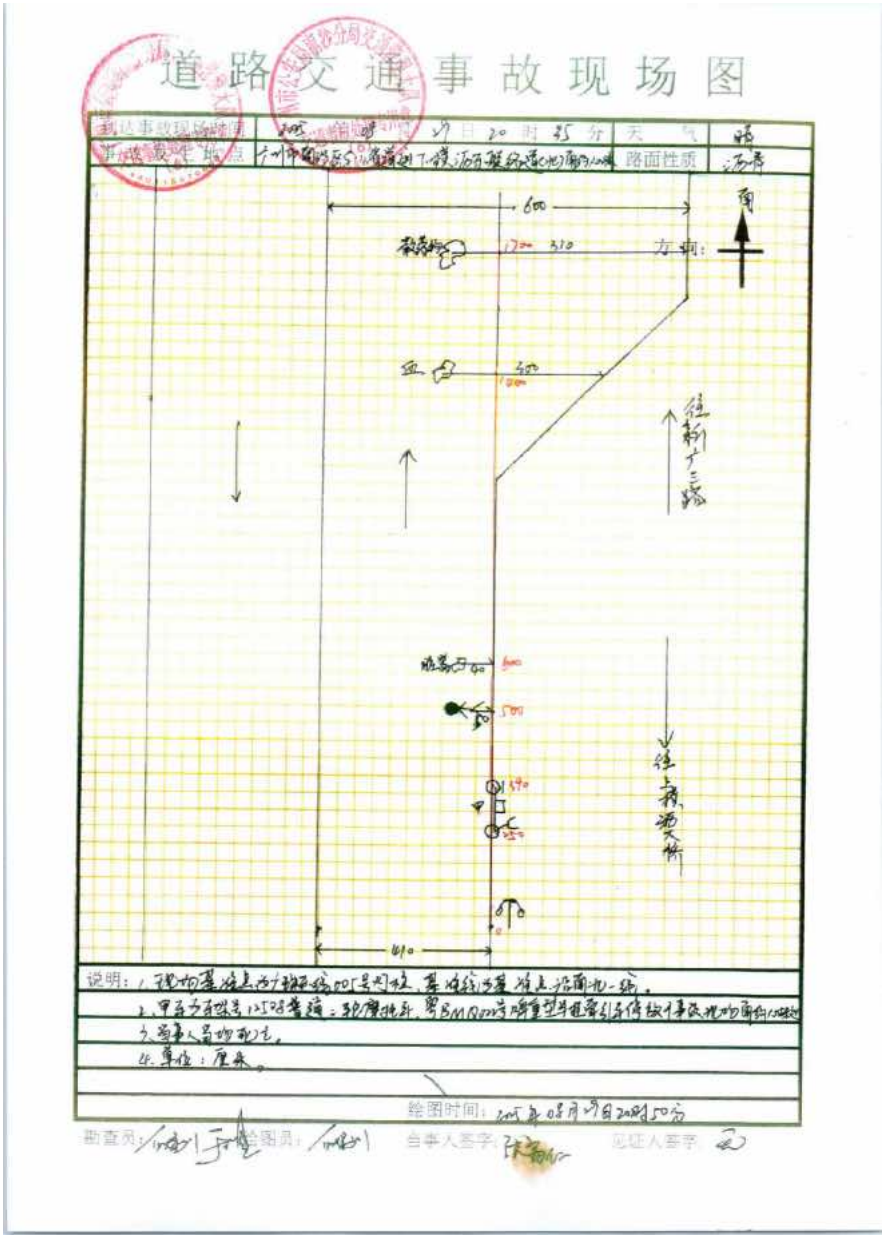
事故现场图

2025年8月29日20时09分，张某仁驾驶粤BMQ***（粤BG***挂）号拖挂车沿广州市南沙区228国道由北往南行驶至G228下横沥大桥下桥位路段向右侧行驶时与孙某驾驶悬挂粤ALD***号牌普通二轮摩托车发生碰撞，造成孙某现场死亡、车辆损坏。

事故现场位于广州市南沙区珠江街下横沥大桥下桥位路段非施工路段。事发路段道路线形平直，呈南北走向，南往新广一路，北往横沥中路，中央以双黄实线分隔双向两车道，单车道宽3.75米，沥青路面，路面平整，路侧防护设施为水泥石墩(事发

根据现场勘查、当事人陈述、证人证言、检验鉴定、网络查询结果和视频资料等证据证实:孙某饮酒后驾驶与驾驶证载明的准驾车型不相符、悬挂粤ALD***号牌的普通二轮摩托车在非机动车道内行驶的过错行为，是造成此事故发生的一部分原因;张某仁驾驶安全设施不全的重型货车违反禁止标线行驶的过错行为，是造成此事故发生的另一部分原因。
