沈海高速阳江路段“1·24”较大道路交通事故调查报告

阳江市政府事故调查组

2025 年 8 月 7 日

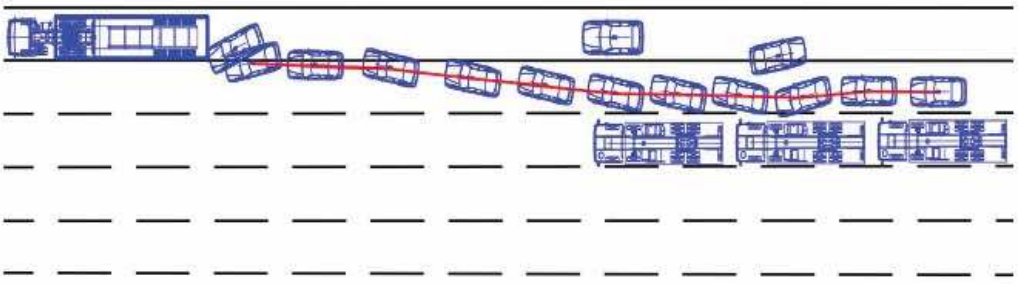
1.粤G344号小型轿车不符合运行安全技术条件。**经鉴定，粤G344**号小型轿车第一轴同轴轮胎花纹不一致[5]，轮胎的排水性能、抓地性能、轮胎阻力都不一致，容易导致车辆发生侧滑。

入口以及沿途卡口的抓拍图片信息，该车于4时1分45秒经过开阳高速K3159+064M卡口，4时57分17秒行驶至事故地点（K3276+760M）全程117.69公里，用时55分32秒，平均时速为126公里每小时。经鉴定[6]，该车经过K3271+914M门架至事故发生地点（K3276+760M）共4846米，用时122秒，平均速度为143公里每小时；在事故发生时（车辆失控时）的速度约为108公里每小时；发生撞击瞬间的行驶速度约为107公里每小时。

3.粤G344号小型轿发生失控侧滑[7]。**事故发生时粤G344**号小型轿车沿沈海高速由东往西行驶，行驶至事发地点时在超越其左侧的货车过程中在第四车道内行驶时遇占道停止的粤L816**号小型轿车，随后粤G344**号小型轿车进行往左避让，因粤G344**号小型轿车车身左侧存在一辆货车，为避免驶入第三车道与第三车道行驶的货车发生碰撞，粤G344**号小型轿车在通过粤L816**号小型轿车停止位置时，往右转向由于车辆在处于高速行驶状态，且车辆运动方向不断改变，导致侧偏角迅速增大，轮胎的侧向抓地力下降，导致滑移，随后滑移驶入事故现场路段北侧应急车道与停止状态的粤EF5**挂号挂车后部发生碰撞，碰撞部位为粤G344**号小型轿车前部右侧与粤EF5**挂号挂车左侧后部碰撞。

图 3 粤 G344**号小型轿车碰撞形态
