白云人和“4·15”一般道路交通事故调查报告

经调查认定，白云人和“4·15”一般道路交通事故是一起生产经营性道路交通责任事故。

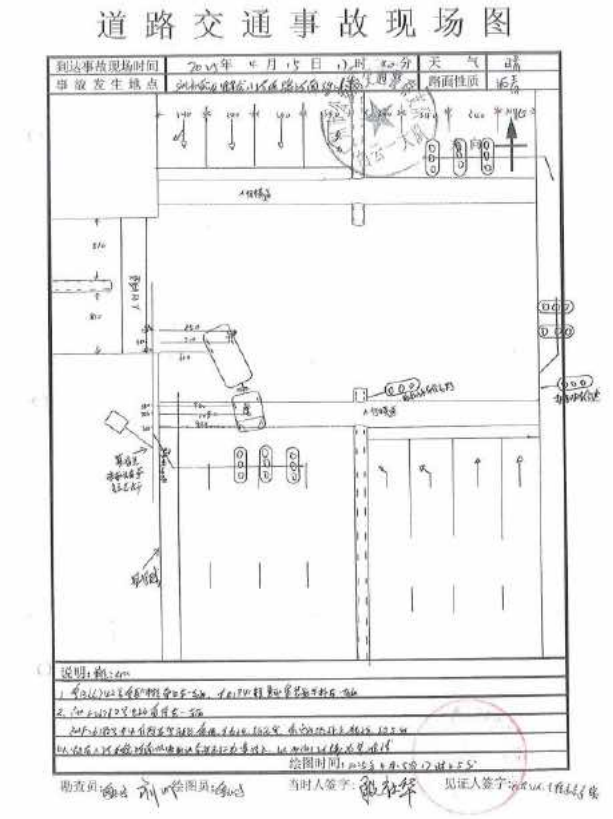
事故现场图

挂号重型集装箱半挂车），沿广州市白云区和瑞路由西往南按照机动车信号灯右转弯通过路口，并行驶至广州市白云区鹤龙八路和瑞路南约 18 米时，遇林丽居驾驶广州 F26782 号电动自行车搭载苏某淇沿和瑞路由西往东违反非机动车信号灯(东西向)进入路口通行，结果，粤 BLL742 号重型半挂牵引车车头右侧与广州 F26782 号电动自行车左侧发生碰撞，并致苏某淇、林丽居倒地后被碾压，造成苏某淇当场死亡、林丽居受伤及电动自行车损坏，后林丽居经医院抢救无效于次日死亡。

事故现场位于广州市白云区鹤龙八路和瑞路南约18米，事发地点为“T”字型交叉路口，其中鹤龙八路呈南北走向，由中心绿化带分隔东西两侧路面，西侧路面设四条机动车道及一条非机动车道，并设东西向人行横道，鹤龙八路西侧连接和瑞路；和瑞路为东西走向，由中心绿化带分隔南北两侧路面，南侧路面设两条车道，并设南北向人行横道；路口有交通信号灯、交通标志、标线控制。
