白云大源“3·22”一般道路交通事故调查报告

经调查认定，白云大源“3·22”一般道路交通事故是一起生产经营性道路交通责任事故。

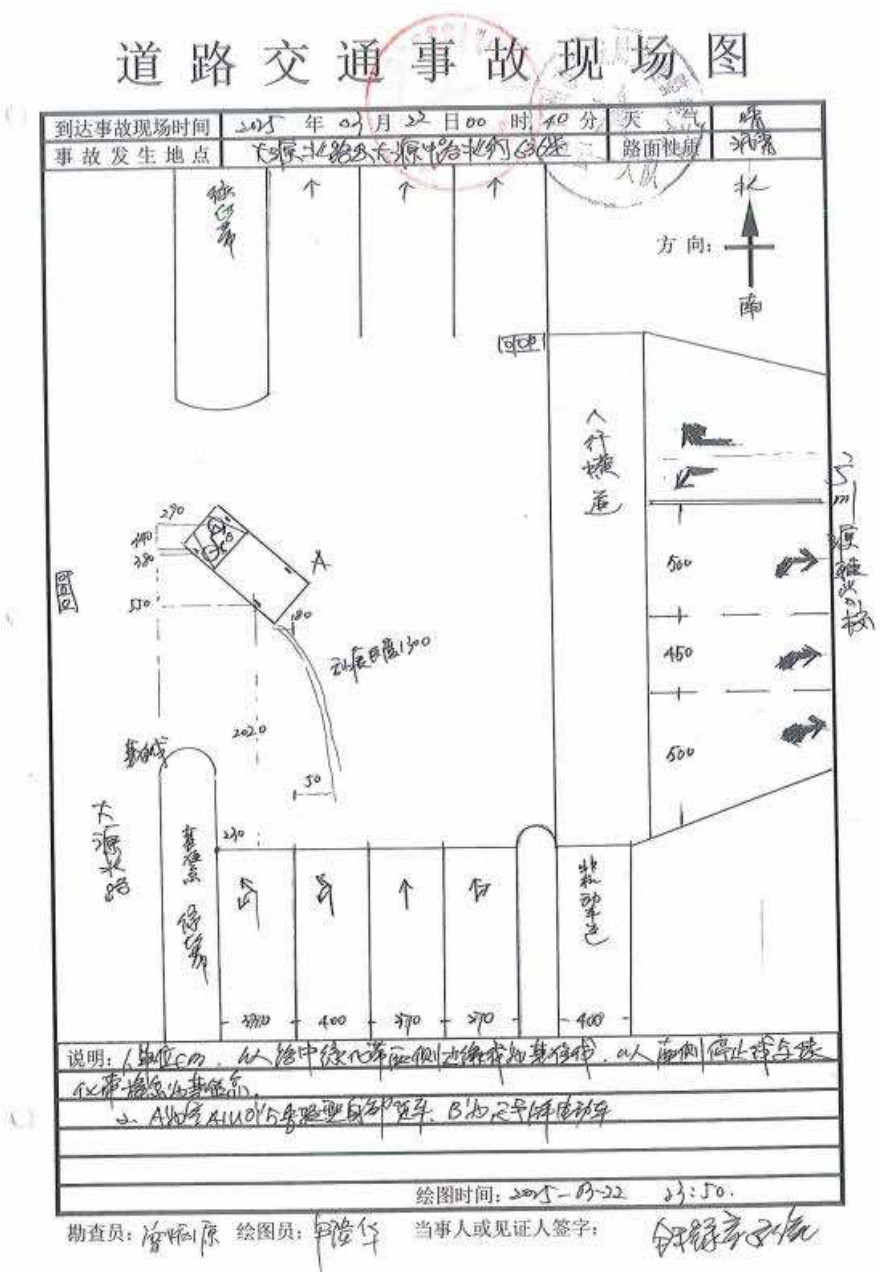
事故现场图

2025年3月22日0时9分，吕志亮驾驶粤A1U0Y5号轻型自卸货车沿大源北路东侧路面靠中间以绿化带第二车道（左转掉头车道）由南往北行驶至出大源中路北约636米处（大源北路林安物流园路口）时，遇邱双喜驾驶无号牌电动自行车沿林安物流园出入口通道南侧路面最南侧车道（西往东方向车道）由东往西违反交通信号灯指示行驶至，结果，货车车头与电动自行车左侧车身发生碰撞，造成邱双喜受伤及电动自行车损坏的交通事故。后邱双喜经抢救无效于3月26日死亡。（事故现场如下图）
