白云人和“4·1”一般道路交通事故调查报告

经调查认定，白云人和“4·1”一般道路交通事故是一起生产经营性道路交通责任事故。

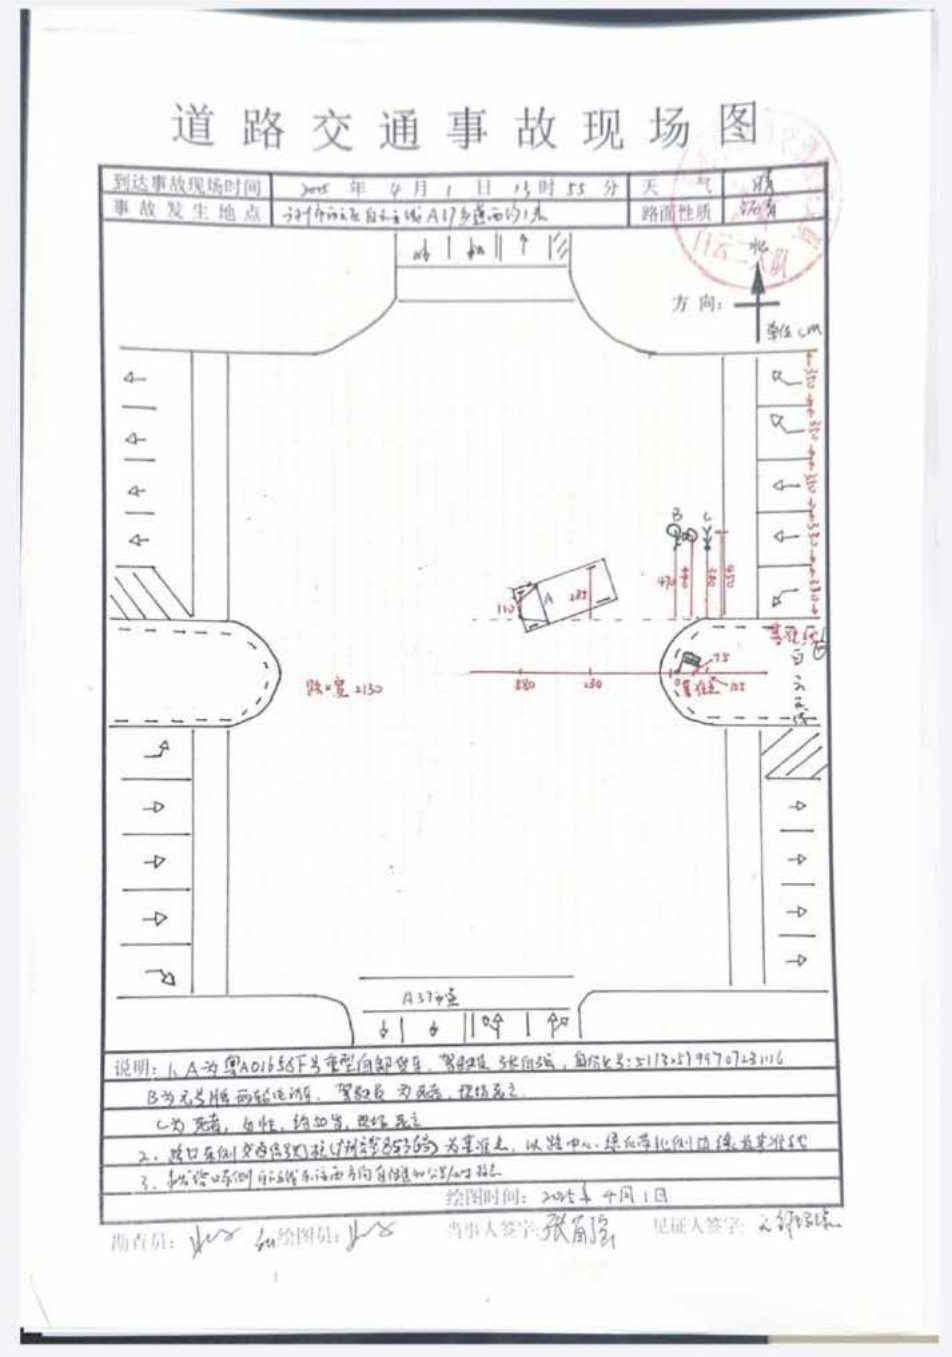
事故现场图

2025 年 4 月 1 日 13 时 34 分许，张华慧在未佩戴安全头盔的情况下，驾驶无号牌电动自行车沿白云五线北侧路面中心绿化带以北起第四条机动车道由东往南行驶，违反交通信号灯指示，左转行驶至路口时连人带车失控倒地，遇张自强驾驶粤 A01658F 号重型自卸货车，以 42-43km/h 的速度沿白云五线北侧路面中心绿化带以北起第二条机动车道由东往西行驶至，结果重型自卸货车碾压倒地的张华慧，造成张华慧现场死亡和电动自行车受损。

事故地点位于广州市白云区白云五线 A37 乡道西约 1 米，为四枝分叉路口。路口设有交通信号灯、交通标志、标线控制，

路口东西两侧设置南北向人行横及非机动车道。白云五线呈东西走向，中央由绿化带分隔，事发路口东侧的白云五线北侧路面东往西方向设有五条机动车道，由路中绿化带往北第一条车道为左转弯车道，第二、三条车道为直行车道，第四、五条车道为右转弯车道，未设置非机动车道。A37 乡道呈南北走向，事发地点以东约 85 米的中央绿化带内设有限速 40 公里/小时标志，路面完好、干燥的沥青路面，视线良好。
