白云三元里“3·8”一般道路交通事故调查报告

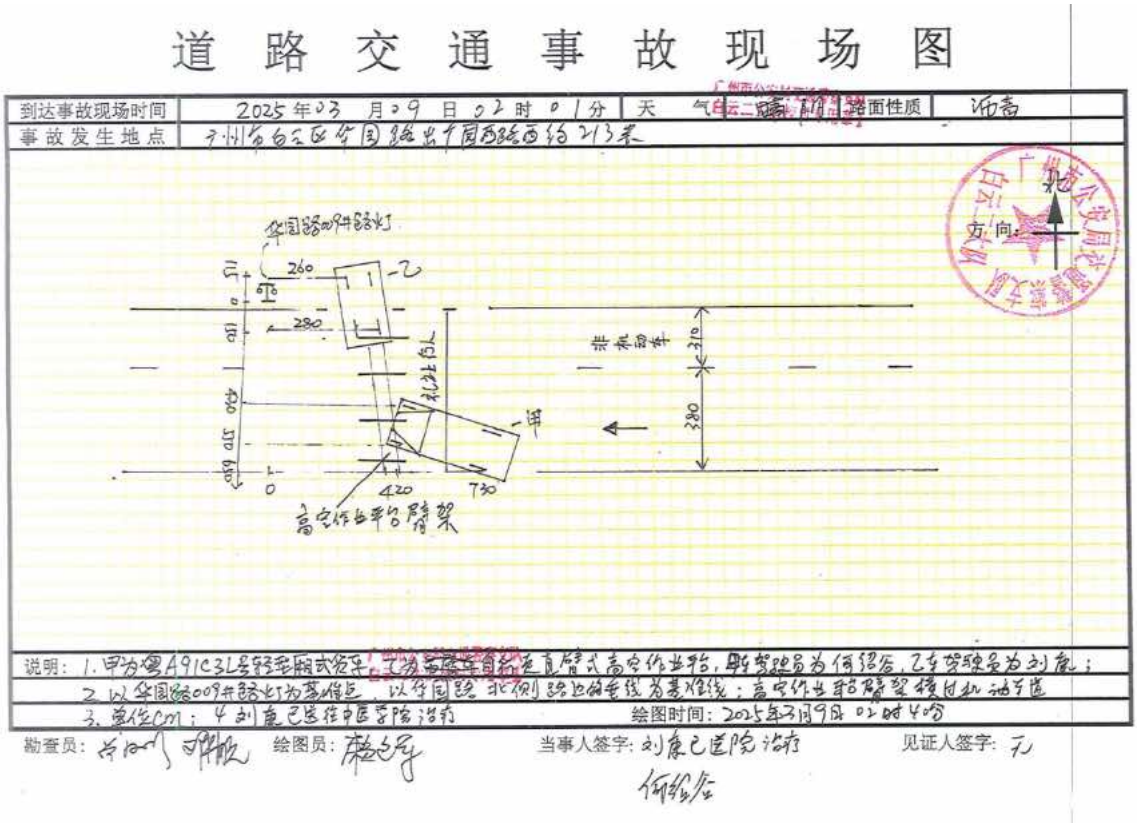
事故现场图

2025 年 3 月 8 日 21 时许，汇邦公司驾驶员何绍谷按照本单位工作安排，接受业务关联单位广东鹏升冷链物流有限公司的调度，驾驶粤 A91C3L 号轻型厢式货车到黄埔区富达路 99 号仓库装载冻品后，前往白云区的物流站点送货。23 时 23 分许，何绍谷驾驶灯光性能不合格且载物超过核定的载质量的粤 A91C3L 号轻型厢式货车以约 27.5km/h 的速度沿广州市白云区华园路由东往西行驶至华园路出广园西路西约 213 米时，遇玖安公司从业人员刘康在未按规定进行安全防护的情况下，驾驶自行走直臂式高空作业平台在平台臂架横过华园路机动车道的状态下由东往北驶出华园路，结果，轻型厢式货车货箱右前角与高空作业平台臂架发生碰撞，致刘康从高空作业平台坠落，造成刘康受伤及两车辆损坏的交通事故。事后，刘康经医院救治无效于次日死亡。

事发现场照片（交警提供）
