# 白云人和“11·30”一般道路交通事故调查报告

2024年11月30日17时48分许,广州市白云区人和镇A37乡道大布路东约25米处发生一起重型自卸半挂车与电动自行车碰撞的交通事故，造成1人死亡。

**经调查认定，白云人和“11·30”一般道路交通事故是一起生产经营性道路交通责任事故。**

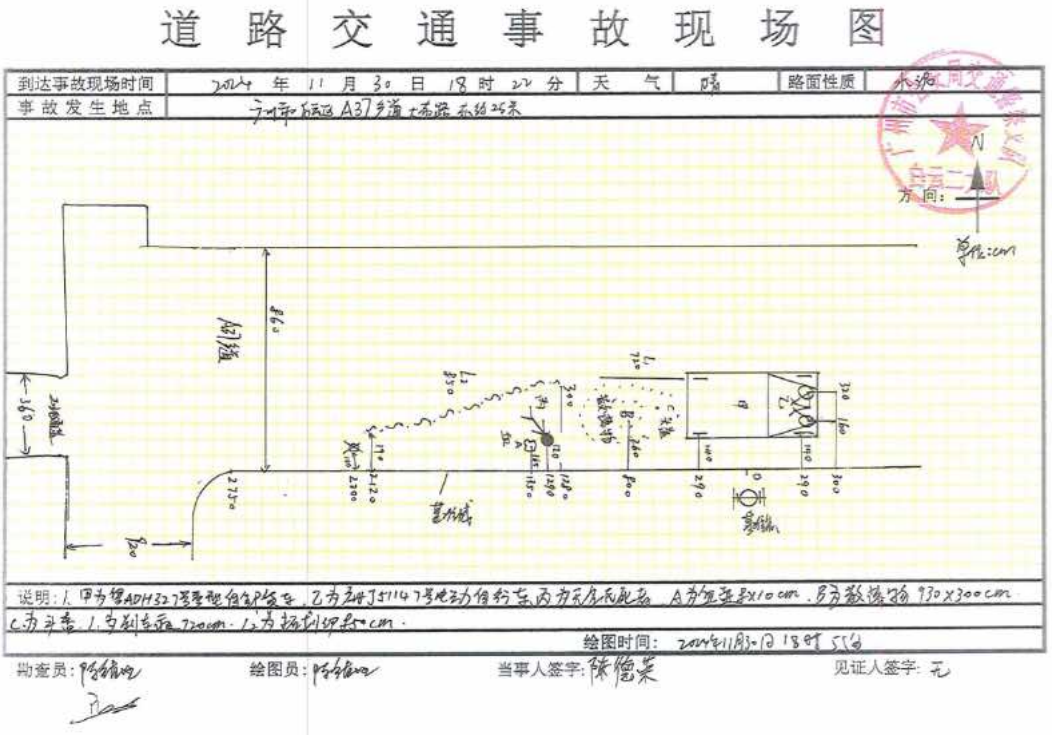
事故现场图

2024 年 11 月 30 日中午，陈德荣驾驶粤 ADH327 号牌重型自卸货车从龙归街园夏村本单位停车场出发到鹤龙街鹤龙东路某工地，从该工地运输泥土到人和镇南方村人和园回填区，完成五趟运输任务后，空载返回龙归街园夏村本单位停车场。17 时 48 分许，该车沿广州人和园文旅产业投资有限公司园区工地通道由西往东驶入 A37 乡道至 A37 乡道大布路东约 25 米时，遇张某驾驶广州 J51147 号牌电动自行车沿 A37 乡道由南往东行驶至该地点，结果，重型自卸货车车头右侧保险杆与电动自行车车身左前侧发生碰撞，造成张某现场死亡及两车辆损坏的交通事故。（事故现场如下图）

事发现场位于广州市白云区人和镇 A37 乡道大布路东约 25 米，A37 乡道事发路段约为 90° 急弯路段，该路段呈南往东走向，为没有交通标志、标线控制的混合道路，路宽约 8.6 米，完好、干燥的水泥路面;广州人和园文旅产业投资有限公司园区工地通道呈东西走向，宽约 3.6 米;完好、潮湿的砂石路面。照明条件为白天，视线良好。
