番禺大石“12·12”一般道路交通事故调查报告

经调查认定，番禺大石“12·12”一般道路交通事故是一起一般生产安全责任事故。

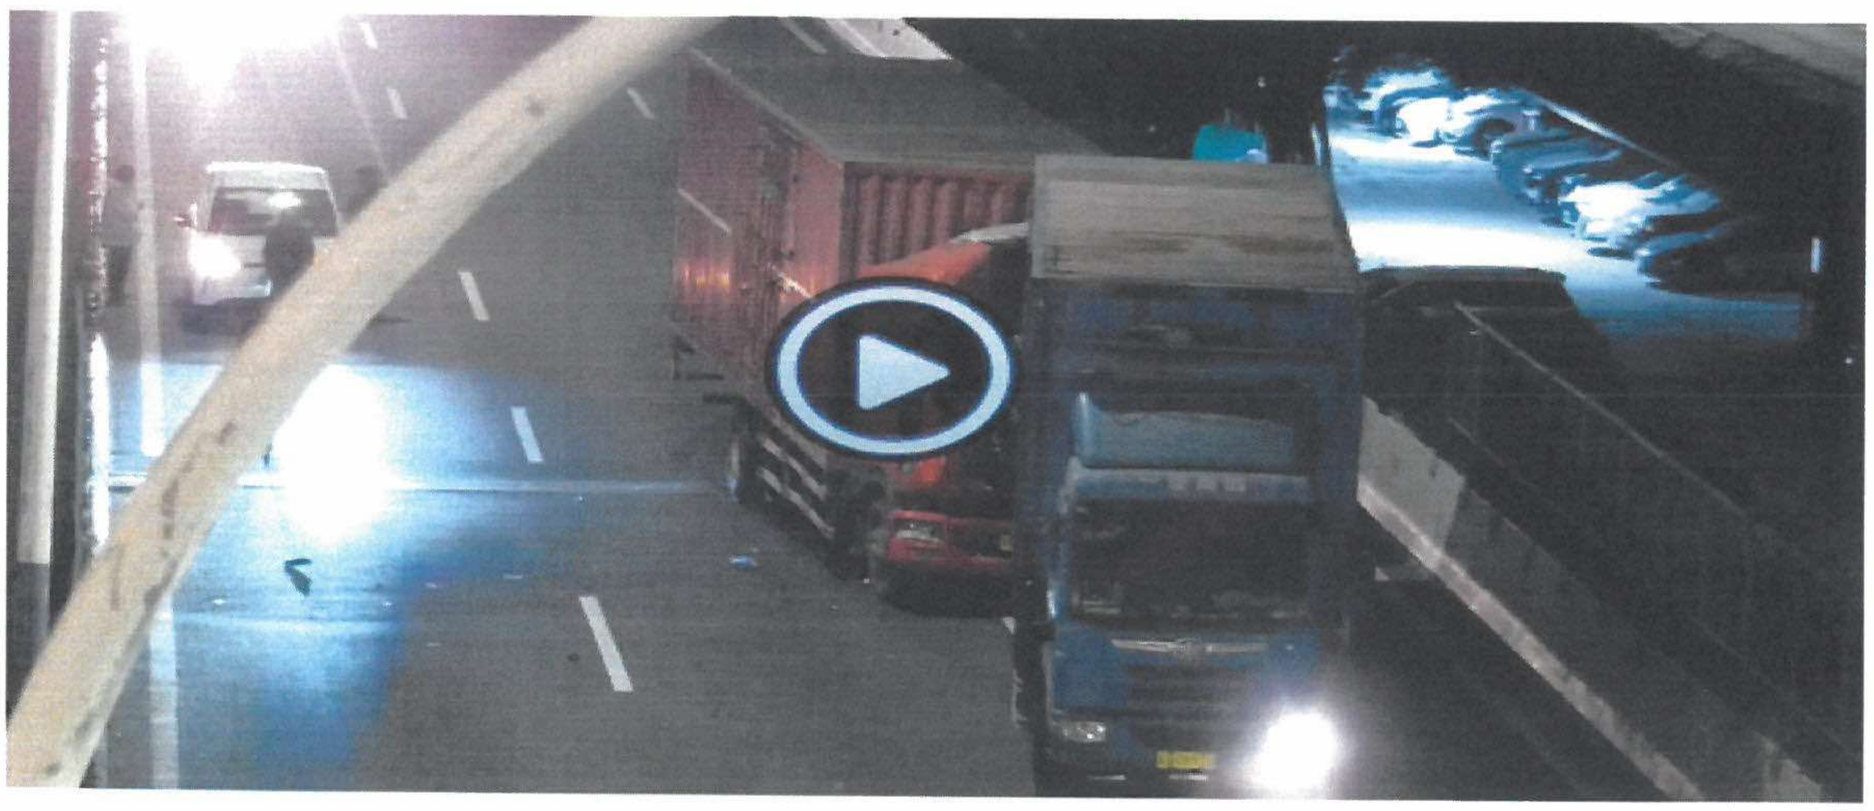
重型厢式货车司机下车后在粤 ACJ3673 小型轿车所在车道与该车司机协商。2 时 50 分许，崔德元驾驶粤 ABT610 重型厢式货车沿新光快速路由北往南方向驶至，因崔德元忽视行车安全与前方由熊海强停放的粤 SD5970 重型厢式货车车尾发生碰撞，造成崔德元现场死亡，两车损坏的交通事故（见图 1、图 2）。

图 1 事故现场情况

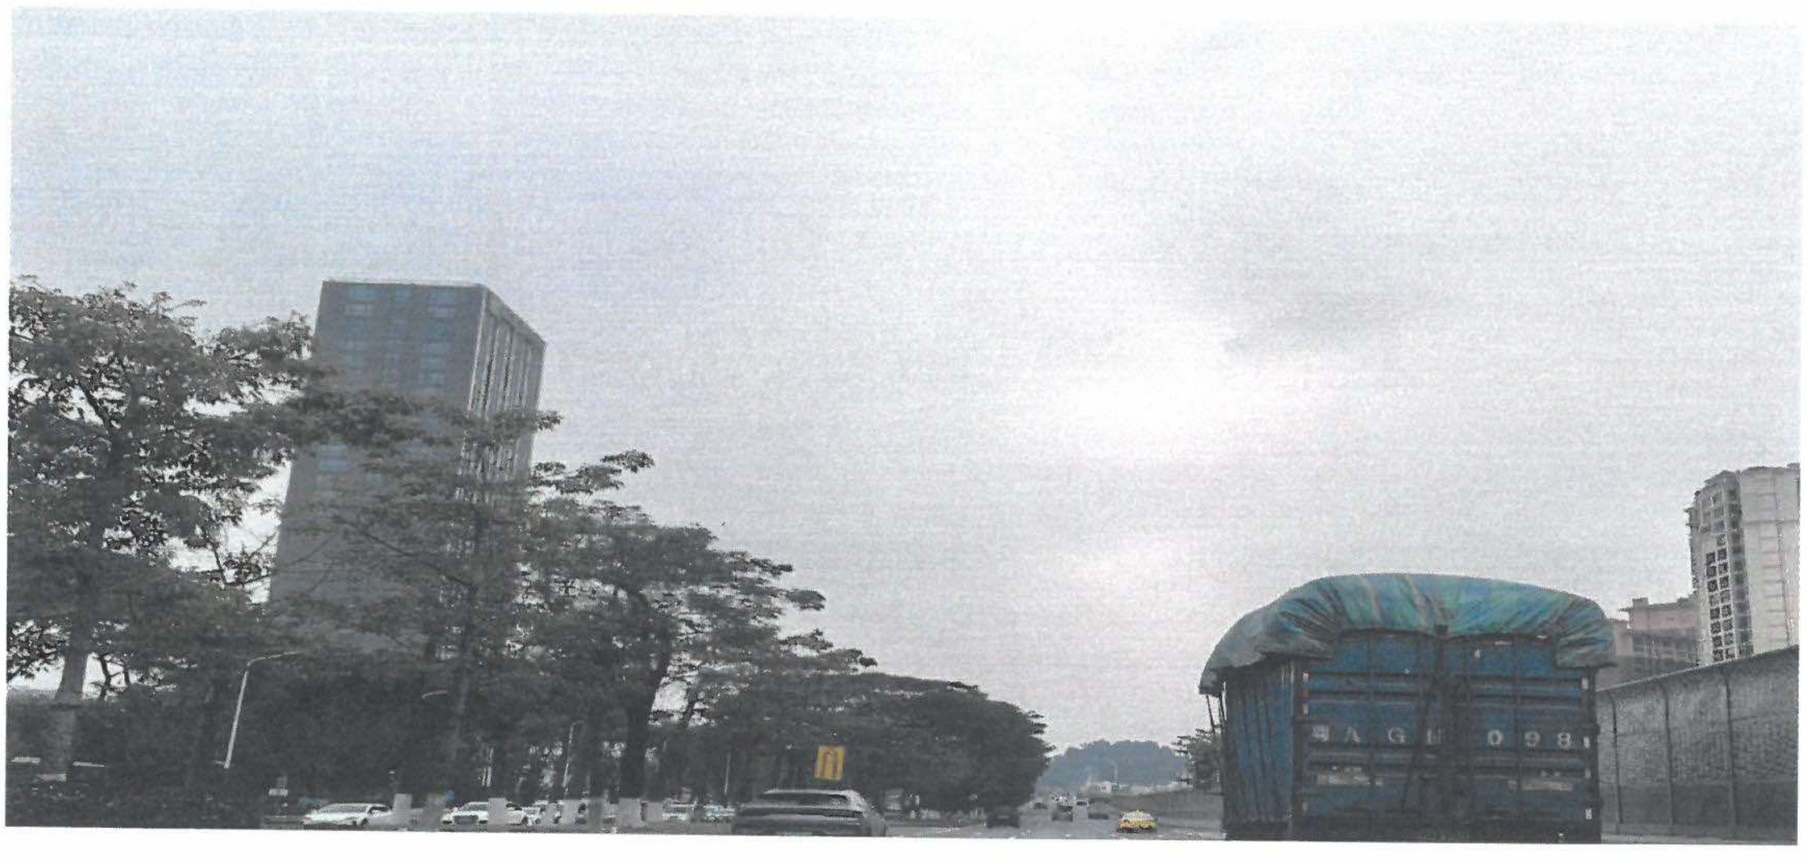
上游约 410 米处，道路右侧设有地点方向标志。上游约 370 米处，道路左侧设有事故易发路段标志（见图 5）。

图 5 事故易发路段标志情况
