白云龙归“10·22”一般道路交通事故调查报告

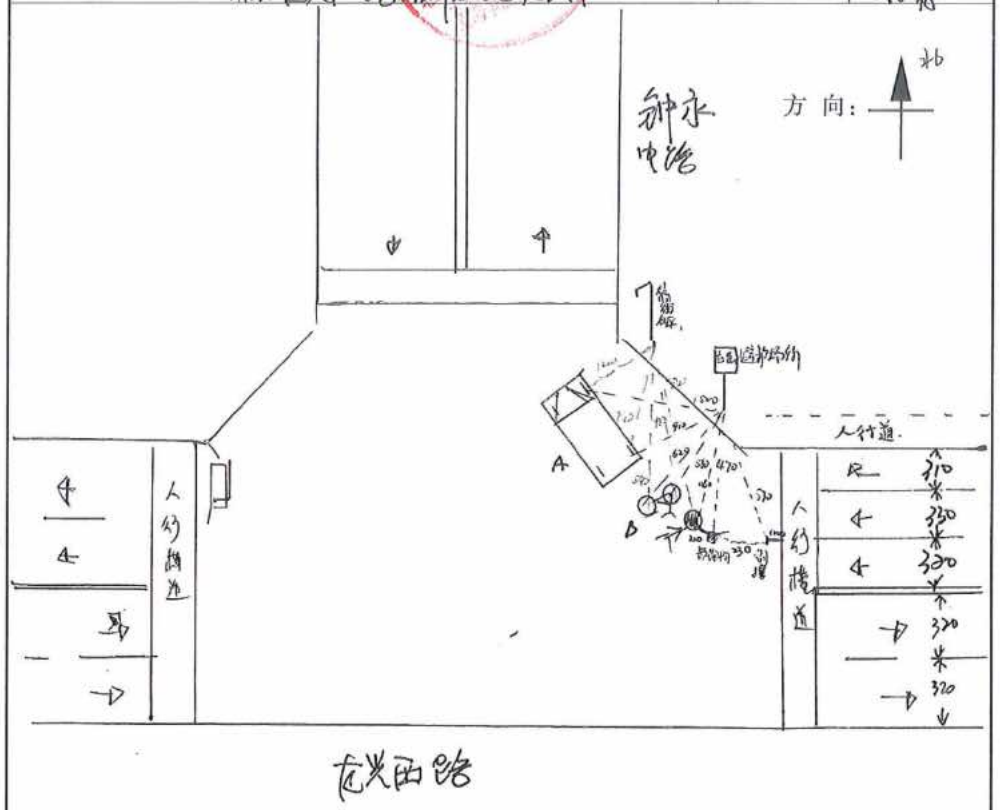
事故现场图

2024年10月22日下午，众祥公司驾驶员罗浩驾驶粤AJT337号中型厢式货车从广州市白云区运输货物至增城区，卸货后空载返回。17时50分许，该车沿广州市白云区龙兴西路最北侧车道由东往北右转行驶至出钟永路北34米处时，遇周煦和驾驶无号牌自行车沿龙兴西路北侧人行道由东往西驶入事发路口，结果，粤AJT337号中型厢式货车右前碰撞周煦和及无号牌自行车，致周煦和连人带车倒地并被碾压，造成周煦和当场死亡及出事车辆损坏的交通事故。（事故现场如下图）

道 路 交 通 事 故 现 场 图

说明：1. 单位：m。从"龙兴西路与新永中路"指向B及"西急停带和绿"指示为我信息。
2. A为张AJT337号汽车，B为吴B4Y自行车
