番禺石碁“10·24”一般道路交通事故调查报告

2024年10月24日17时37分许，位于番禺区金龙路进M93乡道南40米处，发生一宗一辆重型栏板货车在起步过程中与电动自行车碰撞，造成1人死亡、1人受伤、车辆损坏的交通事故，事故直接经济损失为人民币82.37196万元。

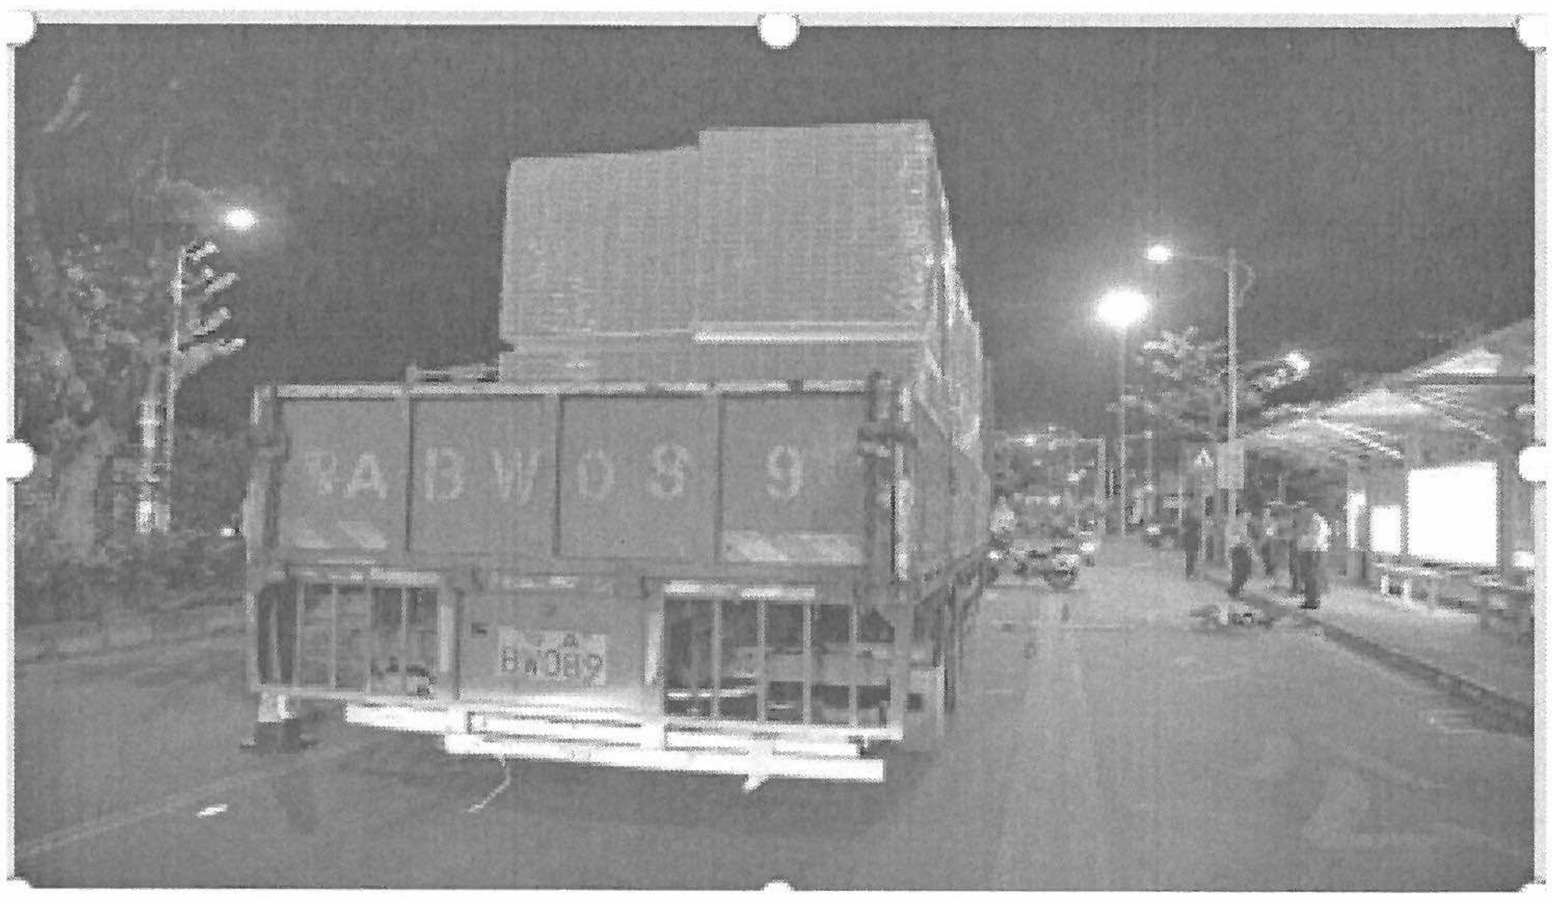
2024年10月24日17时37分，江山新驾驶粤ABW089重型栏板货车沿金龙路中间车道由南往北方向行驶至广州市番禺区金龙路进M93乡道南40米时停车等候信号灯放行，遇高凤玲驾驶一辆广州A48178号牌电动自行车（后载：梁某某）由右侧车道穿插驶至，随后粤ABW089重型栏板货车起步过程中与电动自行车碰撞，导致电动自行车倒地后，电动自行车车体及其驾驶人高凤玲头部又被粤ABW089重型栏板货车左前轮碾压，造成高凤玲死亡、梁某某受伤、车辆损坏的交通事故（见图1、图2）。

图 1 碰撞现场

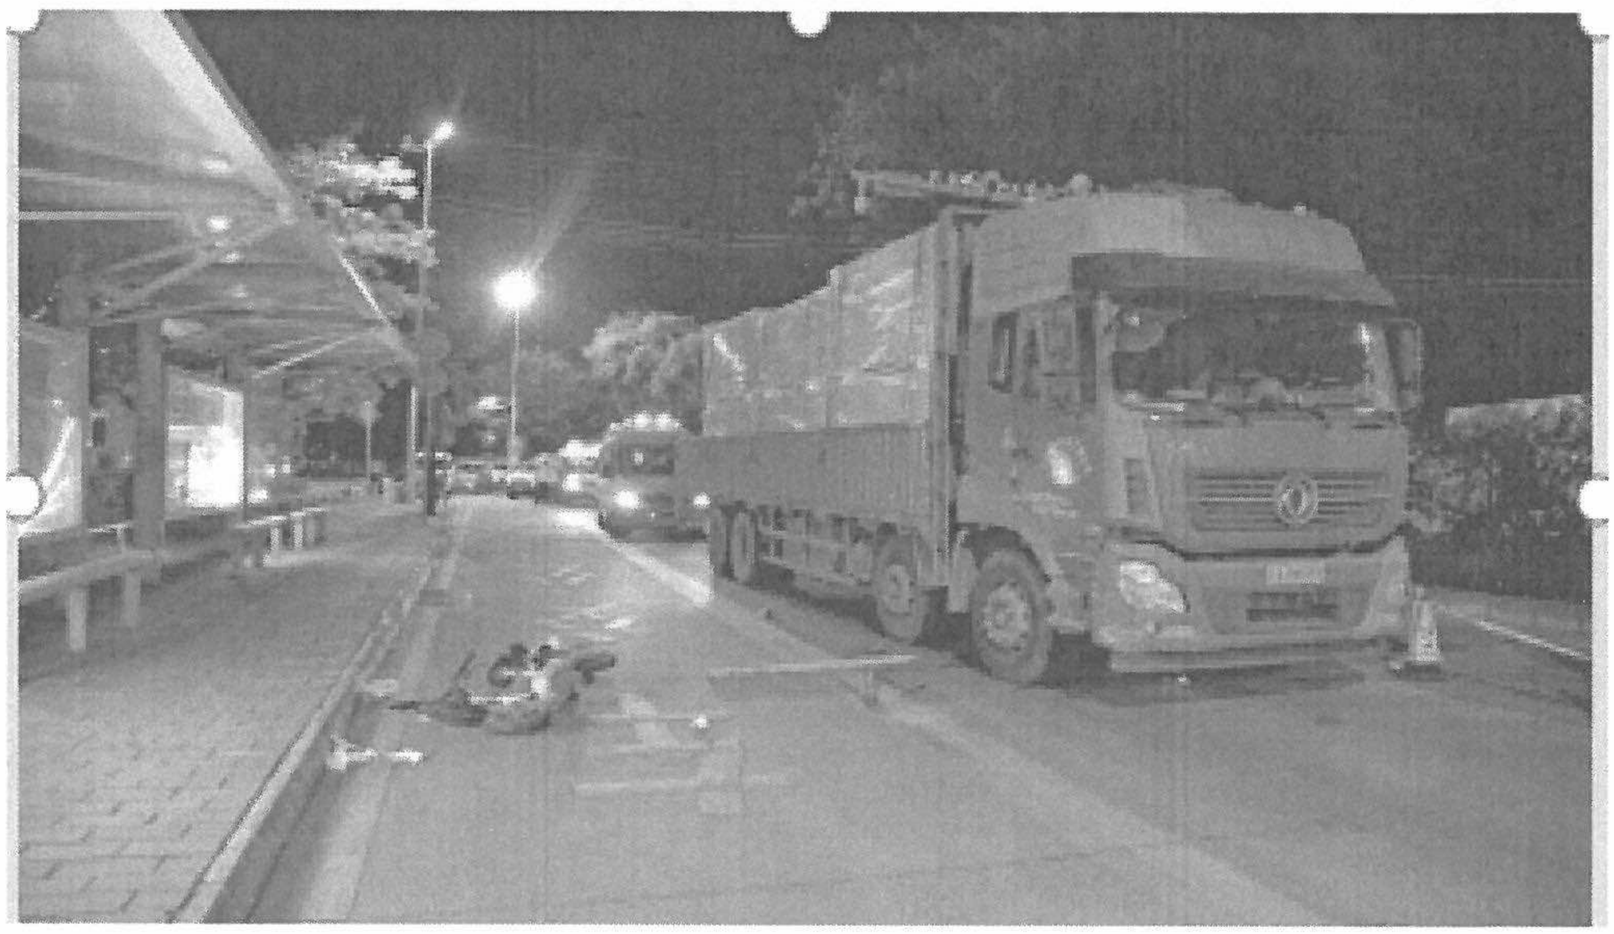
图 2 车辆碰撞情况

车辆	情况
ABW089重型栏板货车	①该车外廓尺寸1198(长)x250(宽)x387(高)cm；②该车车头保险杠左侧有穿孔裂痕，离地69-73cm,从左往右量66-70cm。其他位置无明显碰撞痕迹。
广州A48178号小刀电动自行车	①该车外廓尺寸150(长)x60(宽)x100(高)cm；②该车前轮轮辋右侧边缘及轮胎右侧有明显刮地痕迹。前叉扭曲变形，前叉与前泥板接触部位因外力挤压作用致前泥板破裂，裂口位置离地高约35-40cm，面积约为3cmx6cm。车头金属篮筐遭碾压变形呈扁平状。车头

仪表盘损坏，电线裸露。车头中部金属杆有刮擦痕迹，离地高 93cm。左侧刹车把内侧固定钢圈断裂。左侧车身从前往后量 20cm（离地 19cm）处，从前往后量 110-120cm（离地高 19cm）处有碰撞痕迹，车身油漆脱落并伴有轻度凹陷。鞍座左后侧有刮擦痕迹，离地约 60-66cm。

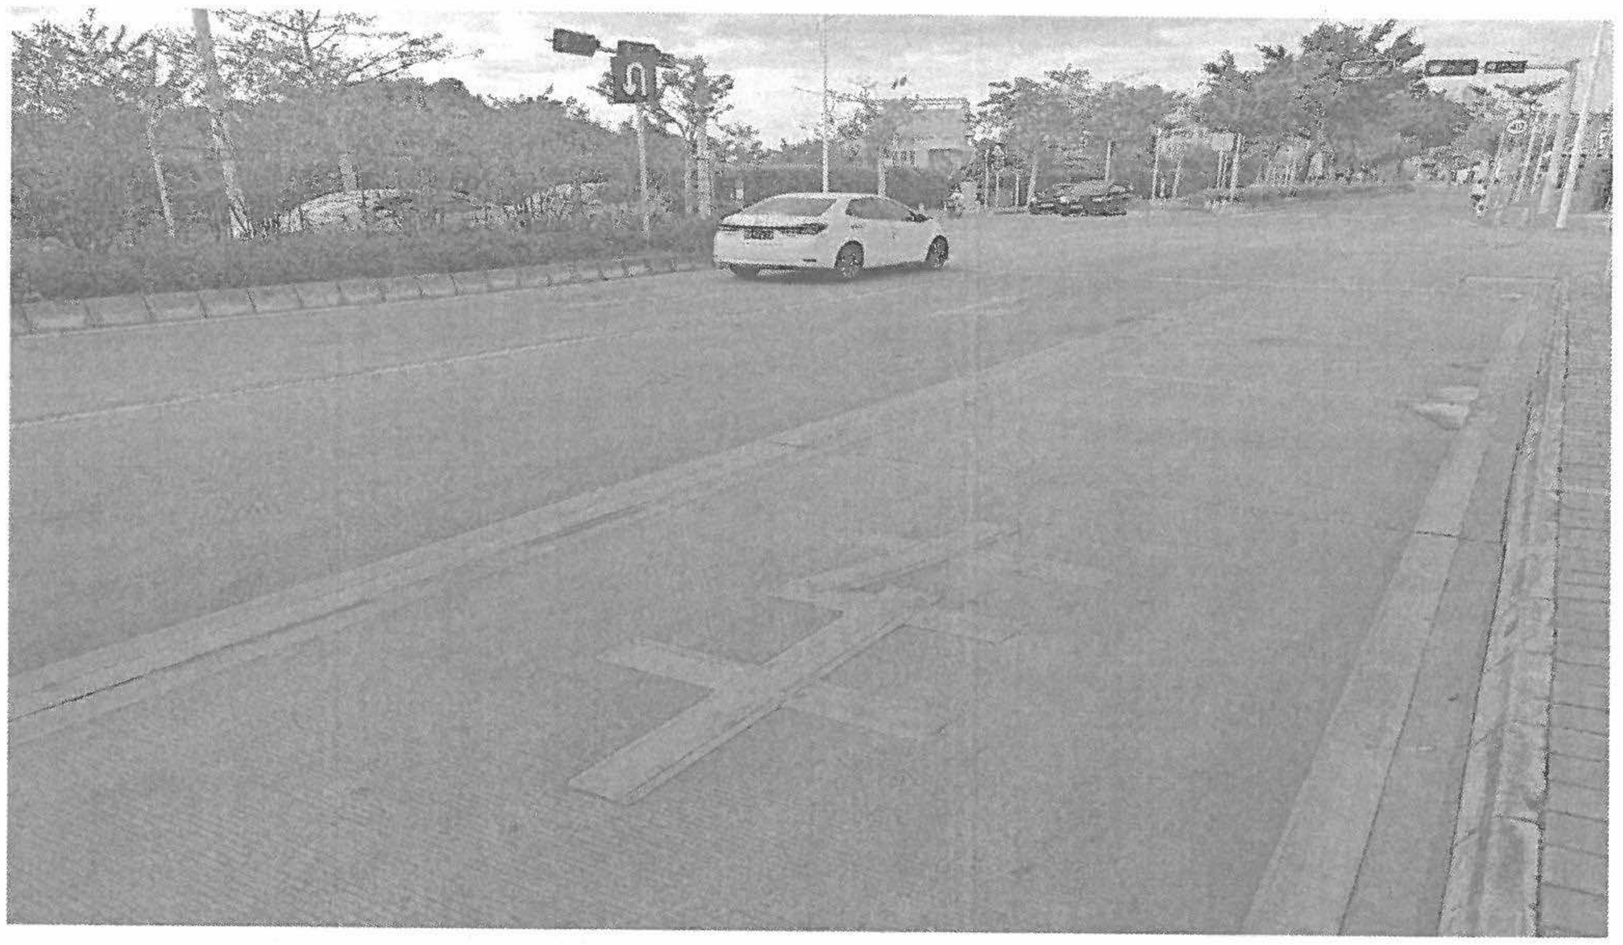
事故位置为金龙路（M93 乡道以南 40 米），金龙路道路双向四车道，水泥路面，道路中央为中央绿化带分隔（事故路段中央绿化带设置有绿化隔离网），道路两侧设有人行道，事故段交通标线基本清晰。现场路段交通信号方式为道路交通信号灯及标志标线，道路设计速度为 40km/h（见图 9）。

图 9 现场导向车道标线、允许掉头标志及交通信号灯

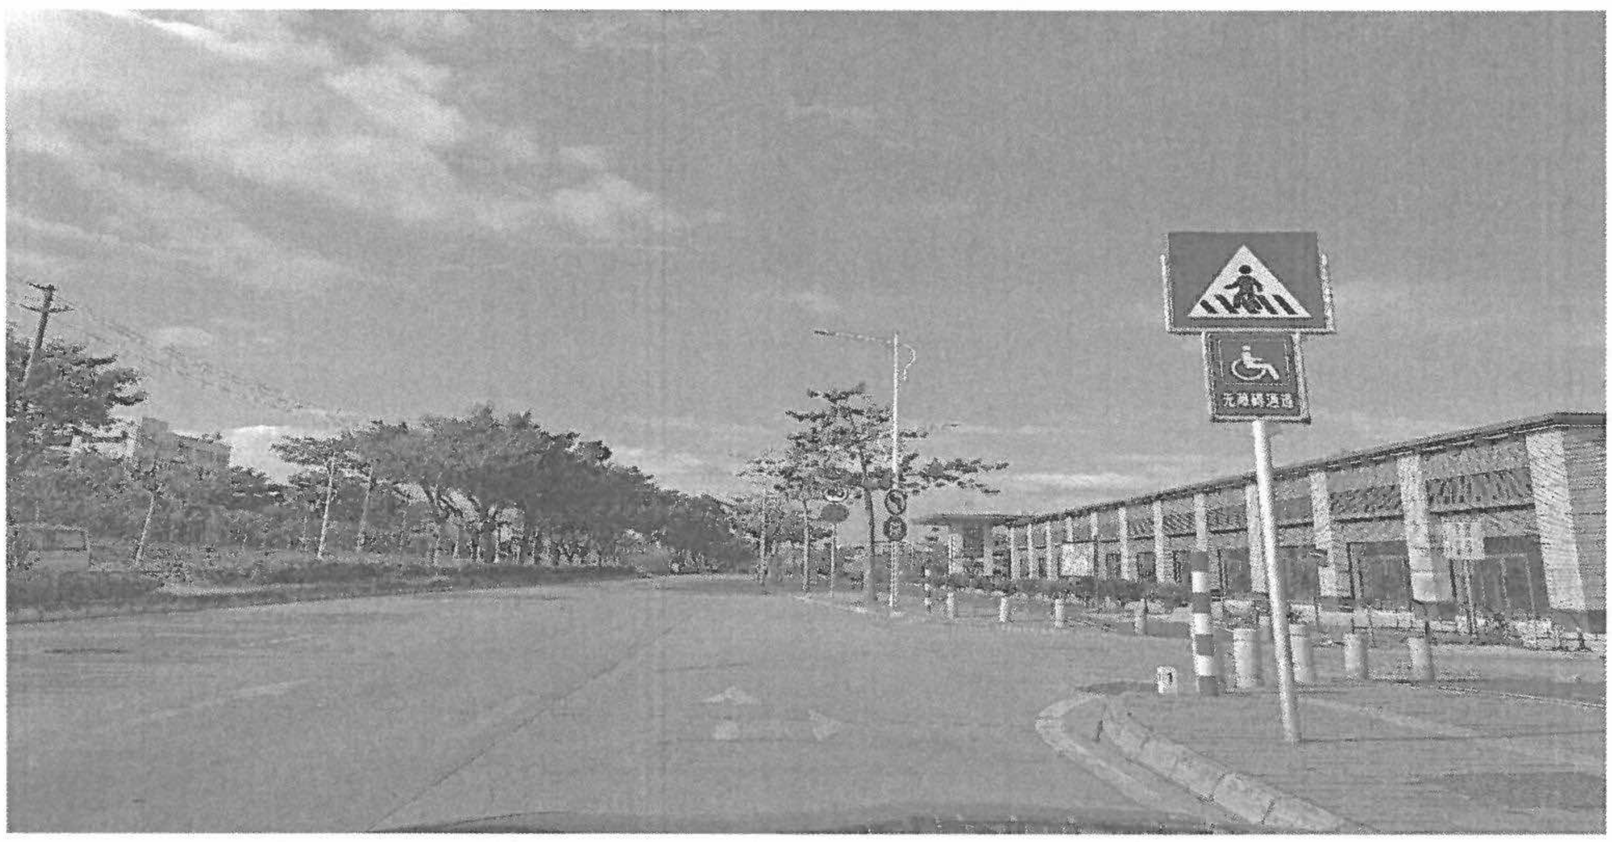
图 10 人行横道标志、无障碍通道标志

该路段交通标志标线存在部分磨损；部分标志倾斜、损坏未及时处理；道路中央部分开口设置不合理；道路中央设有绿化带

（二）交通运输部门：一是要组织辖区内运输企业召开事故警示教育会议，认真吸取事故教训，举一反三，及时采取措施，堵塞漏洞，防止类似事故发生。二是要会同相关部门严格落实运营车辆的行业安全监管，督促运营车辆管理单位全面落实各项安全工作，严格落实对司机、管理人员安全生产技能岗前培训、年度培训和考核等安全教育培训，严格依法查处不按规定进行作业的安全违法行为。三是强化行业监管，督促车辆管理企业落实安全生产主体责任，按规定做好动态监控和车辆技术维护，开展安全隐患排查治理和安全风险辨识管控工作。四是加强对交通设施的管养工作。要加强道路日常养护工作，做好日常巡查记录，严格按照道路养护技术标准及时处理路面坑槽、拥包、裂缝等病害，确保管养路段路况良好。及时翻新各类路面标线，确保处于清晰状态。及时修复各类损坏、倾斜的交通标志。对道路中央开口、人行过街通道等设置的合理性进行研究，并完善人行过街交安设施。针对电动自行车保有量大幅提升情况，加大在既有道路非机

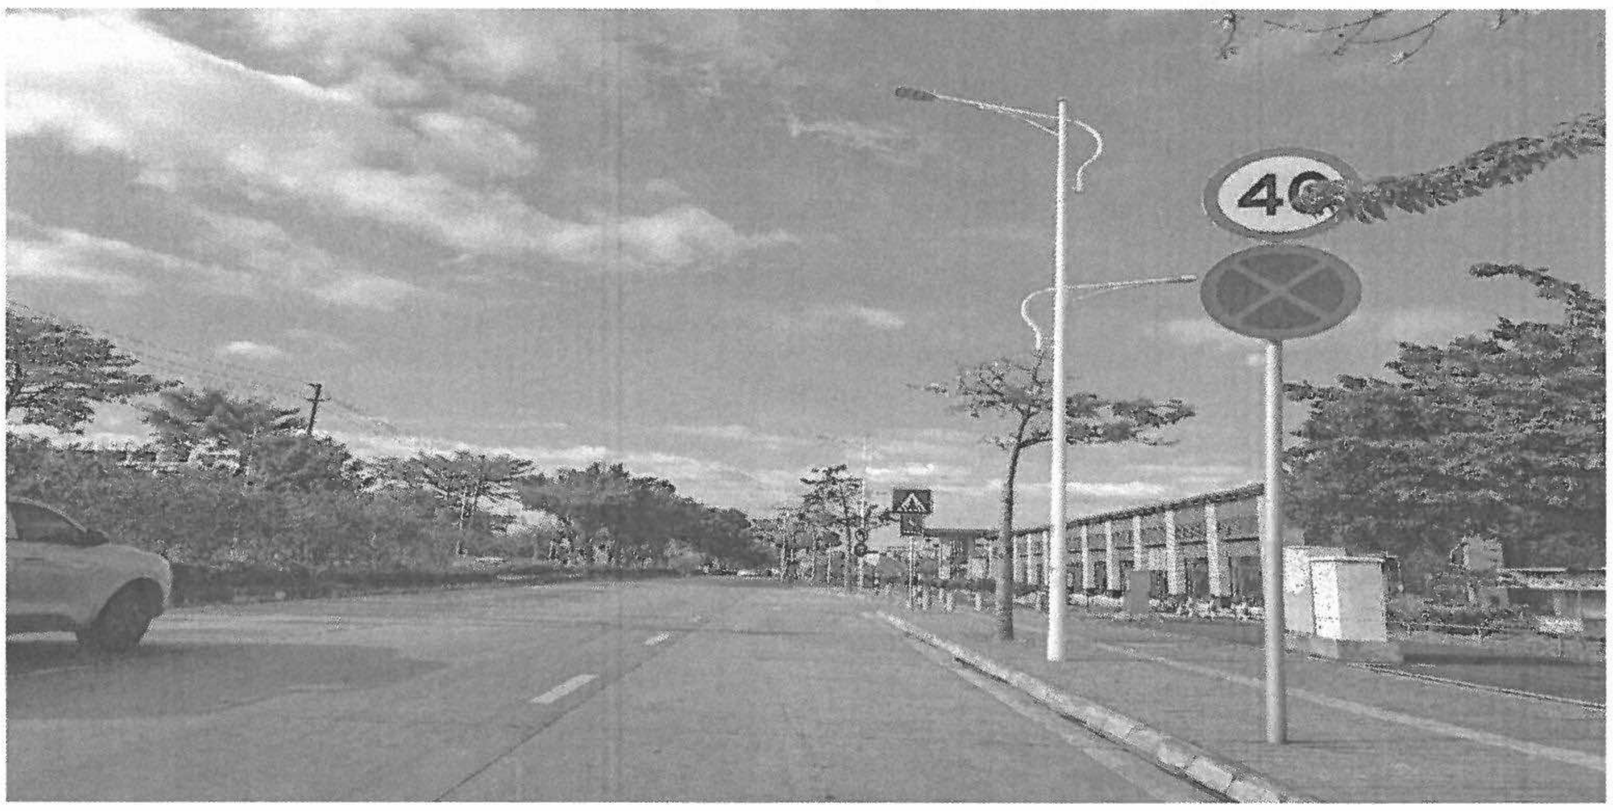
图 11 限速 40 标志、禁停标志

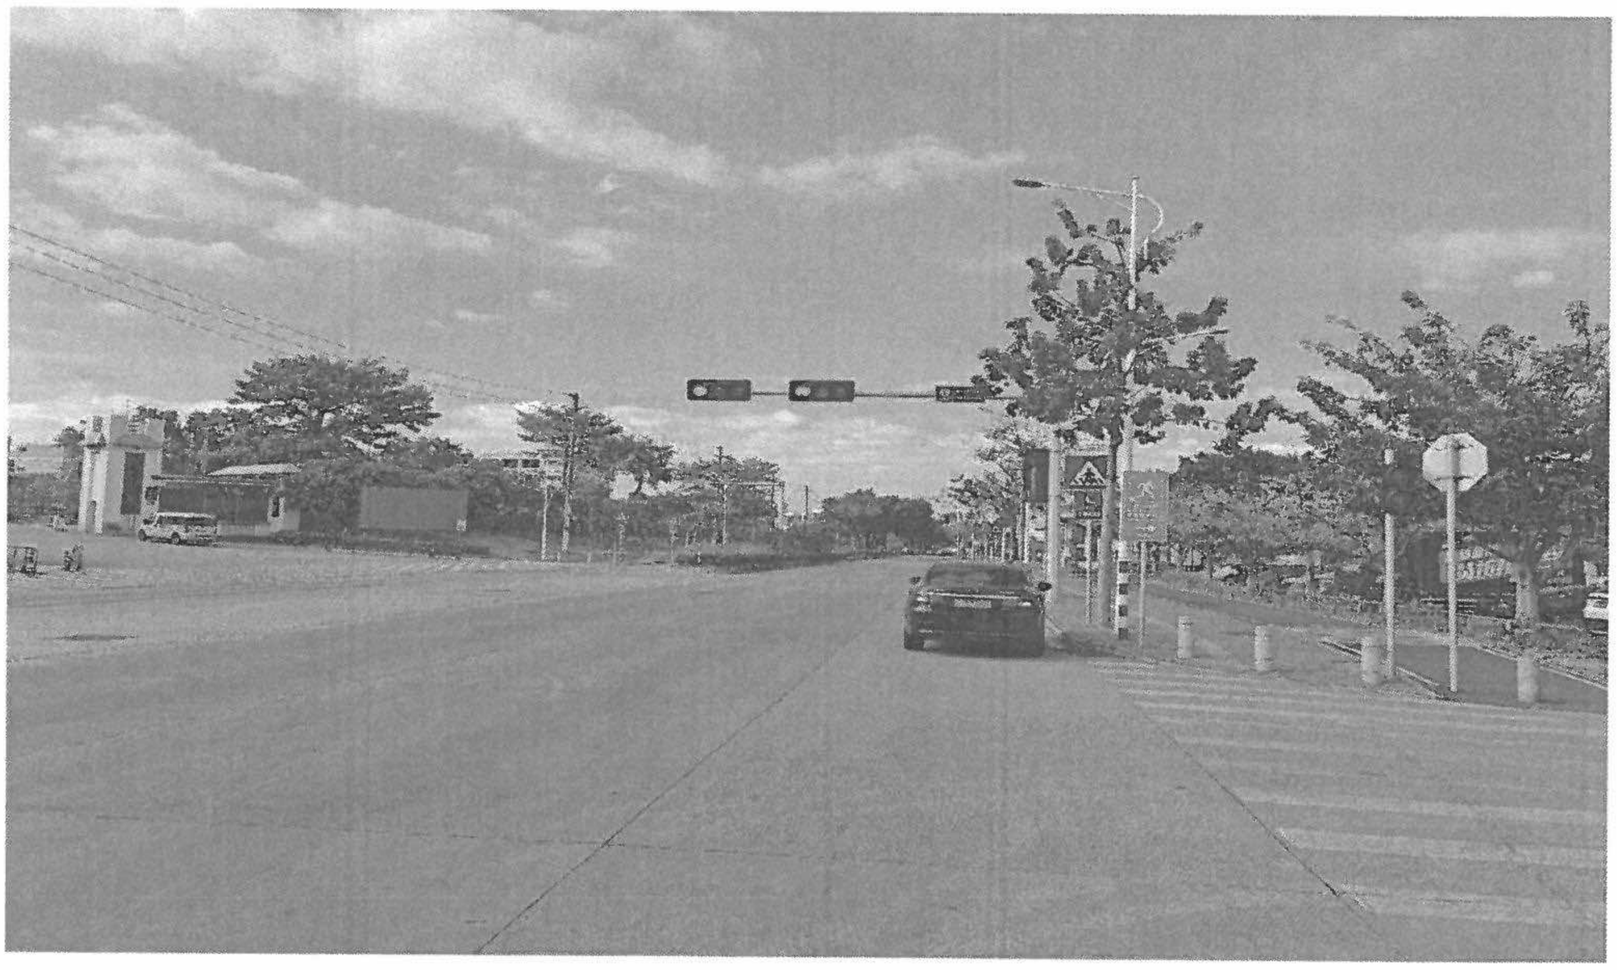
图 13 交通信号灯路口
