# 番禺洛浦“9·20”一般道路交通事故调查报告

事故日期：2024年9月20日

事故类别：一般生产经营性道路交通事故

编制单位：番禺区人民政府事故调查组

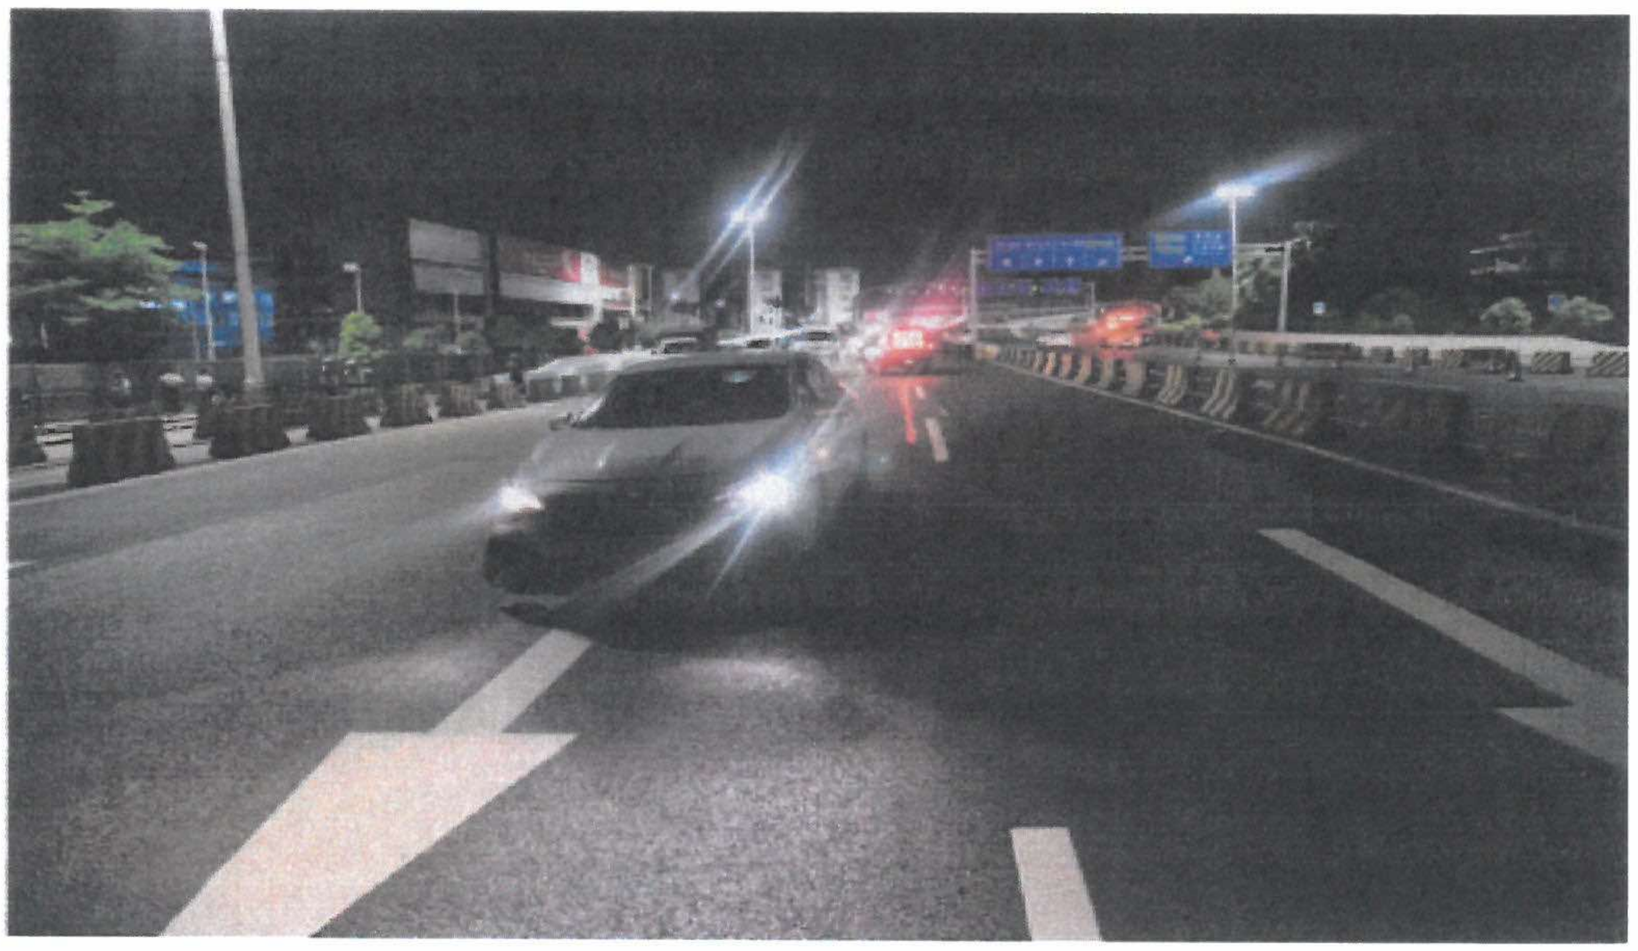
图1 事故现场情况

9月20日1时52分，杨治解驾驶粤ACJ8663号小型新能源汽车在广州市番禺区洛溪大桥由北往南方向行驶，当行驶至广州市番禺区105国道进如意二马路西167米处，碰撞前方同向由李桂森驾驶的悬挂粤AB7882号牌普通二轮摩托车，致李桂森及粤AB7882号普通二轮摩托车摔倒在地后，再遇李基良驾驶粤

ADC4503号小型新能源汽车由北往南方向驶至，粤ADC4503号小型新能源汽车碾压李桂森，造成李桂森死亡，ACJ8663网约车乘客吴某受轻微伤，三车损坏的道路交通事故（见图1、图2）。
