白云石门“4·9”一般道路交通事故调查报告

经调查认定，白云石门“4·9”一般道路交通事故是一起生产经营性道路交通责任事故。

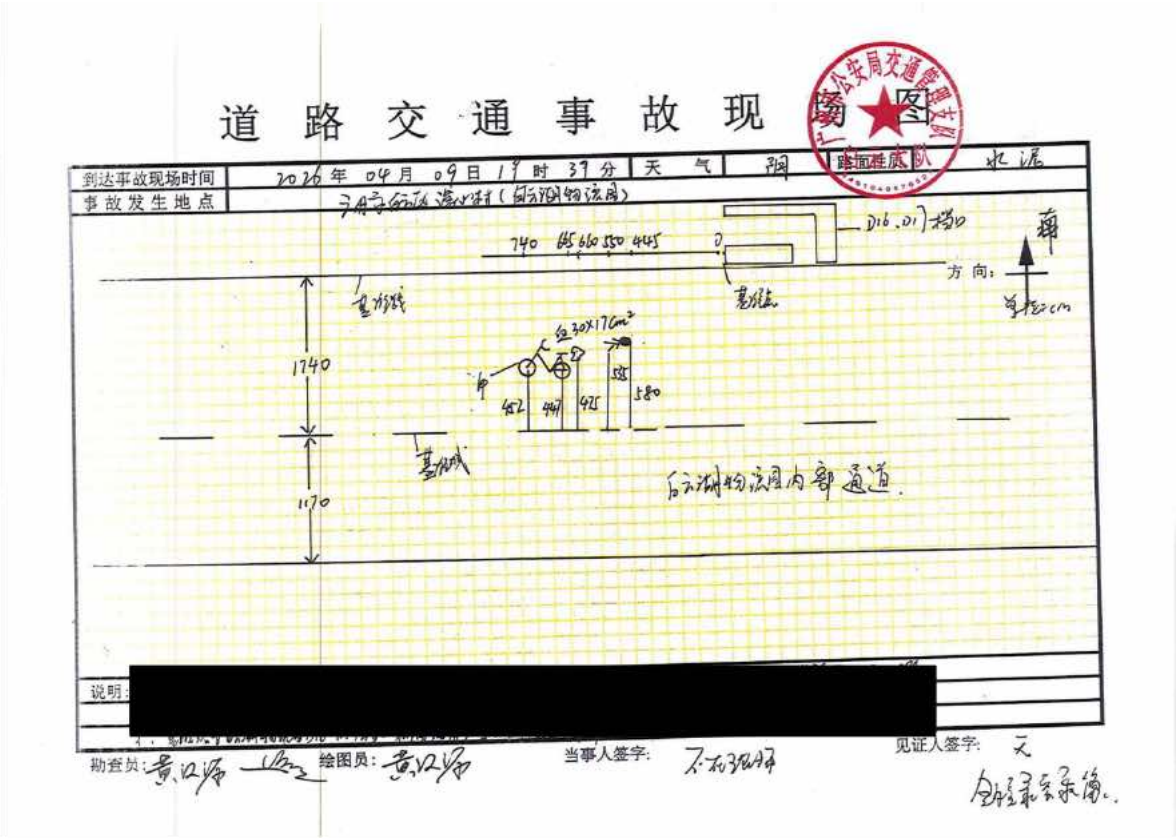
事故现场图

2026 年 4 月 9 日 18 时 30 分许，王冠按照本单位的工作安排，驾驶粤 AGC279 号重型自卸货车空载从广州市白云区白云湖物流园斜对面的停车场出发，准备去广州市越秀区先烈路一个工地装运淤泥。18 时 36 分许，王冠驾驶粤 AGC279 号重型自卸货车沿广州市白云区白云湖物流园内部通道由西往东行驶至事发路段，因等候前方车辆通行停车。后王冠驾驶车辆起步行驶时，遇陈锐锋(未满 12 周岁)驾驶两轮自行车沿通道南侧由西往东行驶至粤 AGC279 号牌重型自卸货车前方。结果，重型自卸货车车头与自行车车尾发生碰撞致陈锐锋倒地后被碾压，造成陈锐锋死亡及车辆损坏的交通事故。事发后，王冠驾车离开，后经通知返回现场接受处理。（事故现场如下图）

事发现场位于广州市白云区滘心村白云湖物流园内，为白云湖物流园内部通道，该通道呈东西走向，中心单黄虚线分隔，通道未划分车道，通道两侧为物流园作业区，干燥的水泥路面。园区西入口设有限速 5 公里每小时标志。白天，视线良好。
