白云石门“2·2”一般道路交通事故调查报告

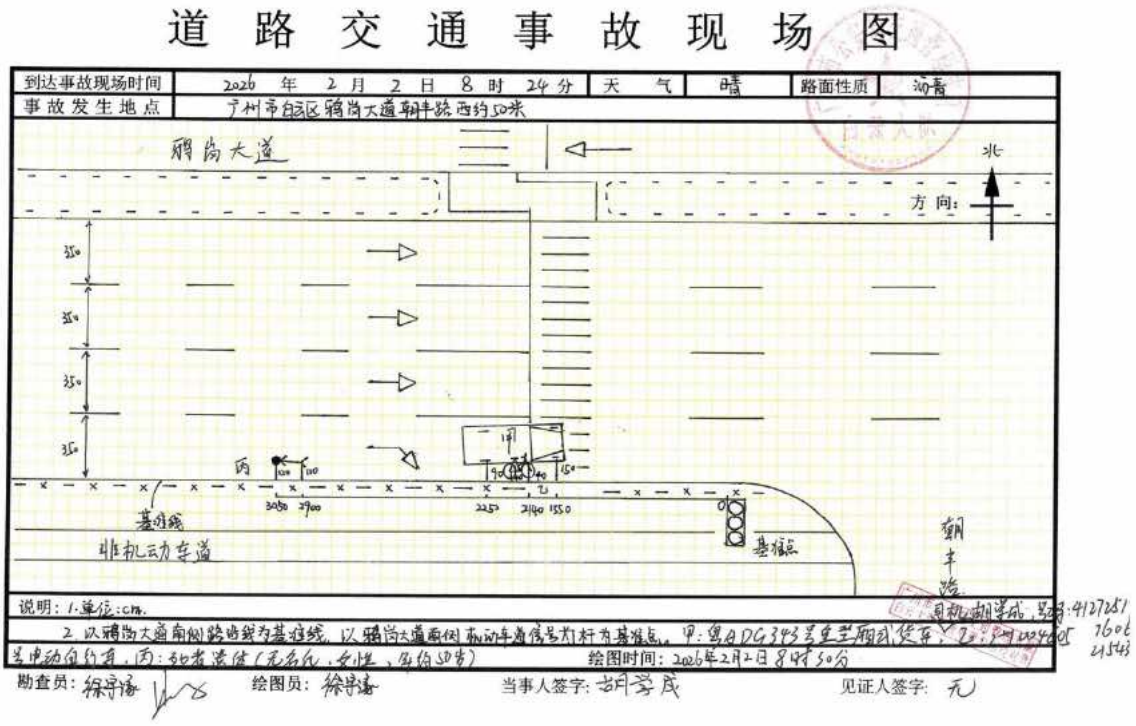
事故现场图

2026 年 2 月 2 日 7 时 10 分许，胡学成按照本单位的工作安排，驾驶粤 ADG343 号重型厢式货车从佛山市南海区运载医疗耗材前往广州市番禺区，途经广州市白云区。7 时 27 分许，胡学成在未开启右转向灯及使用手机的情况下，驾驶粤 ADG343 号重型厢式货车沿广州市白云区鸦岗大道南侧人行道以北第二条机动车道由西往东向右变更车道行驶至鸦岗大道朝丰路西约 50 米时，遇朱八连在未戴安全头盔的情况下驾驶广州 004605 号电动自行车沿鸦岗大道南侧人行道以北第一条机动车道由西往东驶至该地点，重型厢式货车车身右侧与电动自行车车身左侧发生碰撞，继而货车右后轮碾压倒地的朱八连，造成朱八连现场死亡及车辆损坏的交通事故。（事故现场如下图）

事故地点位于广州市白云区鸦岗大道朝丰路西约 50 米。鸦岗大道呈东西走向，路中绿化带分隔，西往东方向设置四条机动车道及一条非机动车道，交通标志、标线控制，事发地点以西约 80 米处设有非机动车通行指示标志。
