白云钟落潭“1·13”一般道路交通事故调查报告

2026年1月13日13时51分许，广州市白云区钟落潭镇竹三环镇路进竹料大道西约131米处，发生一起重型半挂牵引车牵引重型自卸半挂车与电动自行车碰撞的交通事故，造成1人死亡。

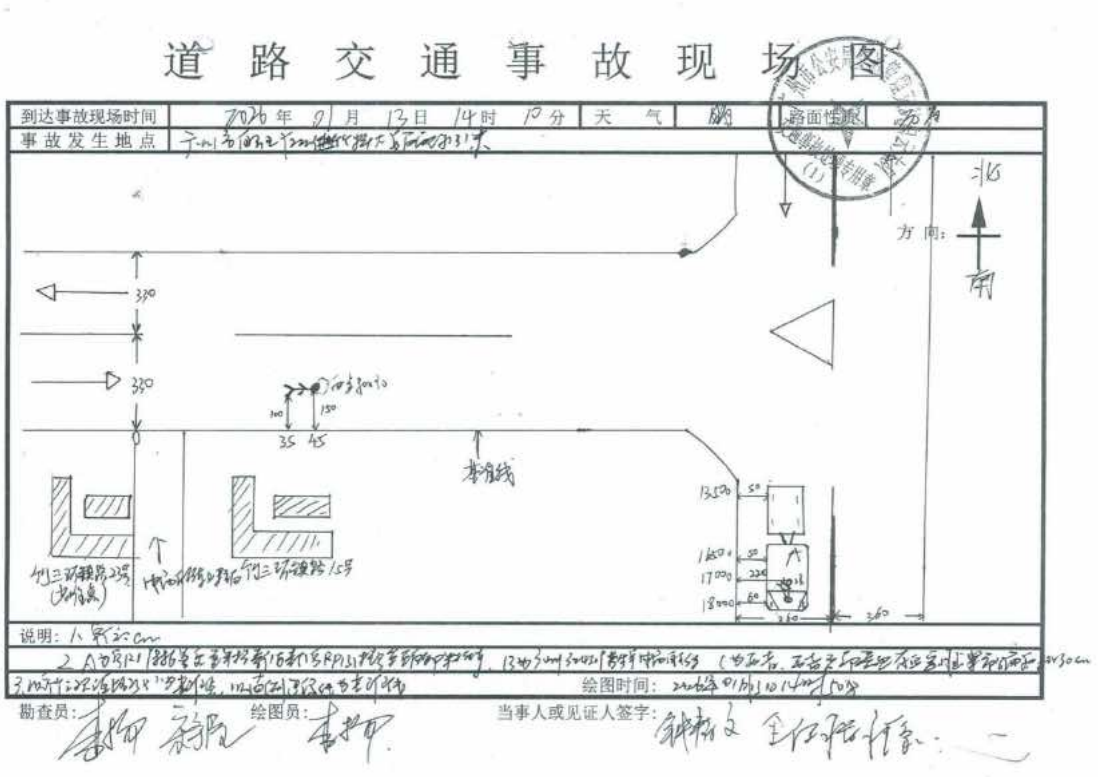
事故现场图

东行驶至进竹料大道西约 131 米处，遇信号灯排队等候通行，随后冯玉维驾驶广州 324319 号牌电动自行车，从竹三富民一街四巷驶入 Y222 乡道，并由南往北骑行至粤 R19886 号重型半挂牵引车前部，结果，粤 R19886 号重型半挂牵引车起步行驶，车头部位与广州 324319 号牌电动自行车左侧发生碰撞，冯玉维连人带车倒地被碾压，造成冯玉维当场死亡及出事车辆损坏。

事故现场位于广州市白云区 Y222 乡道进竹料大道西约 131

米处，Y222 乡道呈东西走向，路中以虚线分隔为南北两侧路面各一条车行道，Y222 乡道西往东设有限速 30km/h 标志（出事地点以西约 300 米处），事故现场南侧为竹三富民一街四巷，事发路段有交通标志、交通标线控制。
