恩平恩城“11·17”一般道路交通事故调查报告

恩平市政府事故调查组

2026年3月

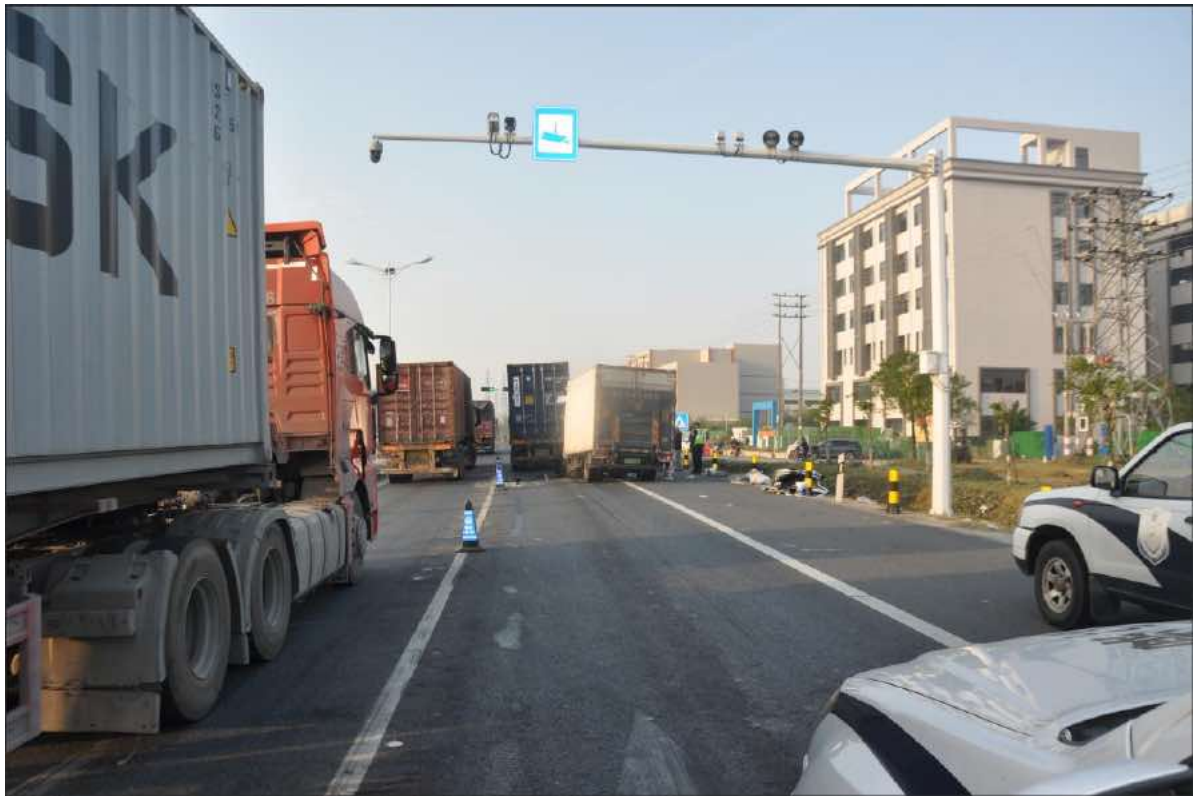
图示　事故现场照片

176 公里 410 米（金铭机械公司门前路段）时，追尾碰撞前方由廖某波驾驶正遇红灯停车等候通行的粤 BJS168 号重型半挂牵引车牵引粤 BDV52 挂重型集装箱半挂车尾部,造成钟某林当场死亡，两车不同程度受损。
