百色田东G80广昆高速“8•16”较大道路交通事故调查报告

2024-12-16 09:05 来源：百色市安全生产委员会办公室

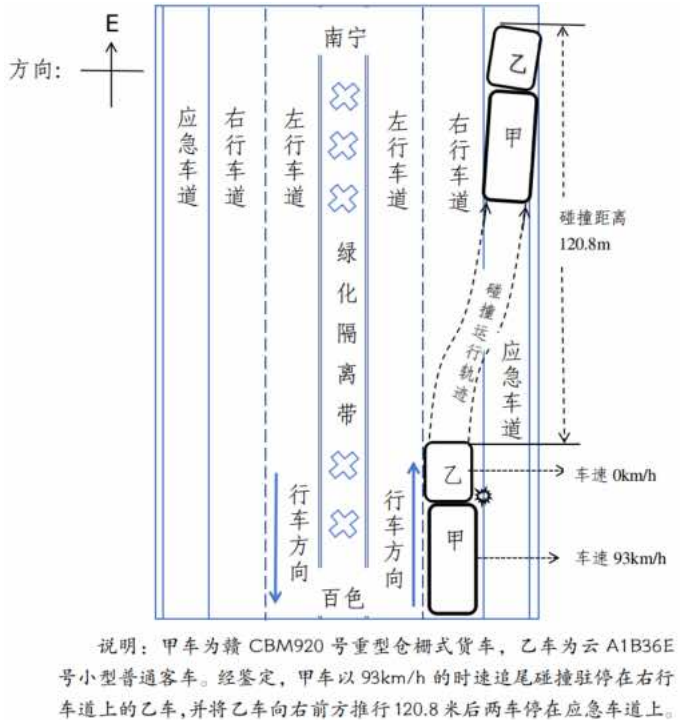
2.G80广昆高速田东段(K694+500~K742+050,以下简称该路段)为双向四车道，沥青混凝土路面，设计时速120km/h， 路基宽度28米。全线汽车术指标符合部颁《公路工程技术标准》(JTJGBO1-2003) 规定值。
