百色田林贺西高速 “6•30”较大道路交通事故调查报告

2024-11-26 09:50 来源：百色市应急管理局

经调查认定，百色田林贺西高速“6·30”道路交通事故是一起较大生产安全责任事故。

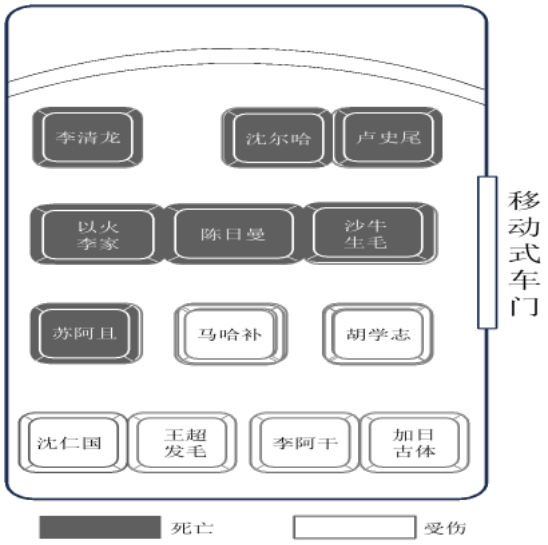
改装后座椅布置示意图

该车2024年3月6日在东莞市江铃汽车销售有限公司购买，3月18日在东莞市公安局交警支队车管所办理车辆登记手续，车号牌为粤S6GQ9 2024年3月，李*龙通过贷款购买该车，该车出厂时座椅共4排，布置形式为“2-2-2-3”，李*龙购车入户后自行对座椅进行非法改装，事发时座椅实际

经调查，该车驾乘关系具体如下：第一排乘员由左至右依次为驾驶员为李*龙、沈*哈及卢*尾；第二排乘员由左至右依次为以**家、陈*曼及
次为苏*且、马*补及胡*志；第四排乘员由左至右依次沈*国、王*毛、李*干及加**体。

经委托防城港市中衡司法鉴定所对粤S6GQ99号小型普通客车进行车辆安全技术性能检验鉴定，鉴定结论如下：粤S6GQ99号小型普通客车的损、车辆无法正常转向检验，制动系统技术状况符合标准要求，因整车受损严重、灯光系统技术状况无法正常通电检测；车辆车内座椅实际载人核定载客人数9人不一致。
