城区红草镇“5·22”一般道路交通事故调查报告

城区红草镇“5·22”一般道路交通事故调查组编制

2024年1月28日

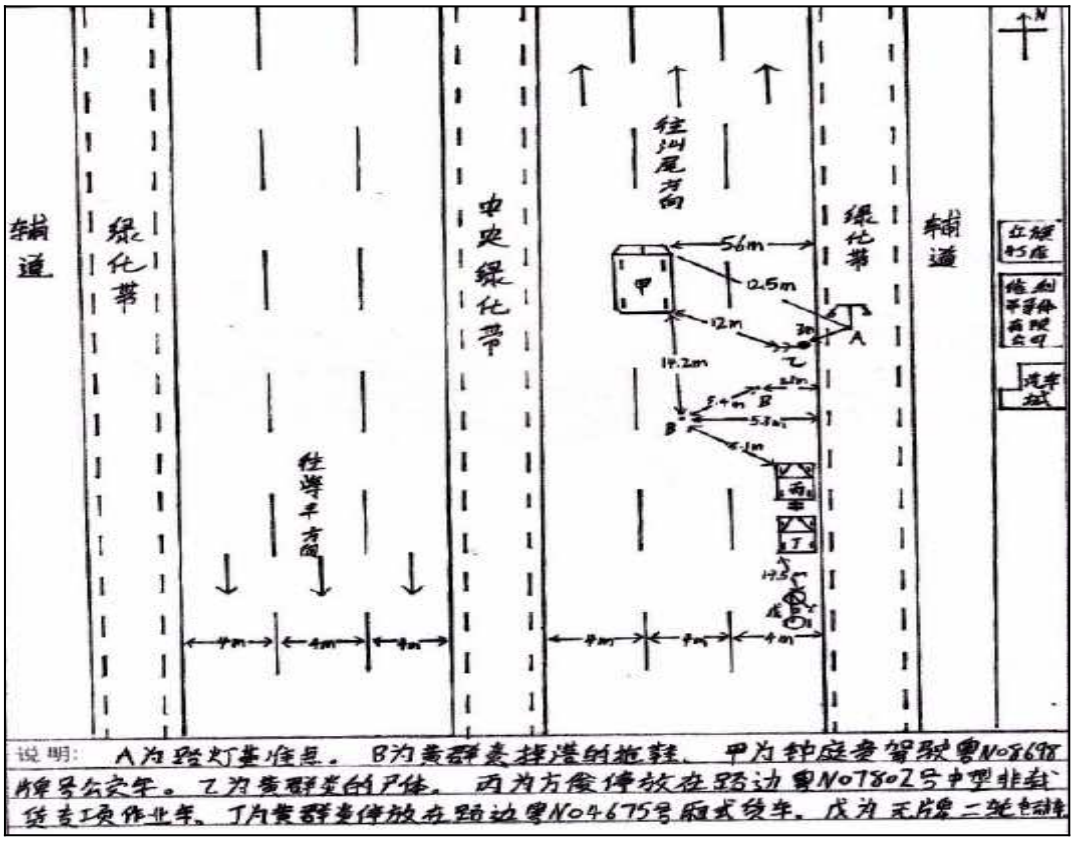
事故现场位置示意图

经现场勘察及调查了解，事发点为汕尾大道红草镇红旗4S店门口路段，道路呈南北走向，单向三车道，中央、两侧设有绿化带隔离，道路为沥青路面，标线清晰，干燥完好，视线良好。死者黄*炎驾驶的蓝色粤N04675号中型厢式货车停放

于道路右侧第一车道上，准备接受拖车救援，货车左侧尾部插有两根树枝，后方停放有一辆无牌二轮摩托车，发生事故后的粤 N08698 号公交车停置于拖车左前方约 19 米处的第二、三车道交界处，死者黄*炎遗体横躺于公交车尾部右后方 12 米处绿化带旁，死者黄*炎所穿的两只拖鞋掉落在拖车与公交车之间道路上。
