S80 古宜高速公路（彰德街道境内）“6·7”一般道路交通事故调查报告

S80 古宜高速公路（彰德街道境内）“6·7”一般道路交通事故调查组

2026 年 10 月

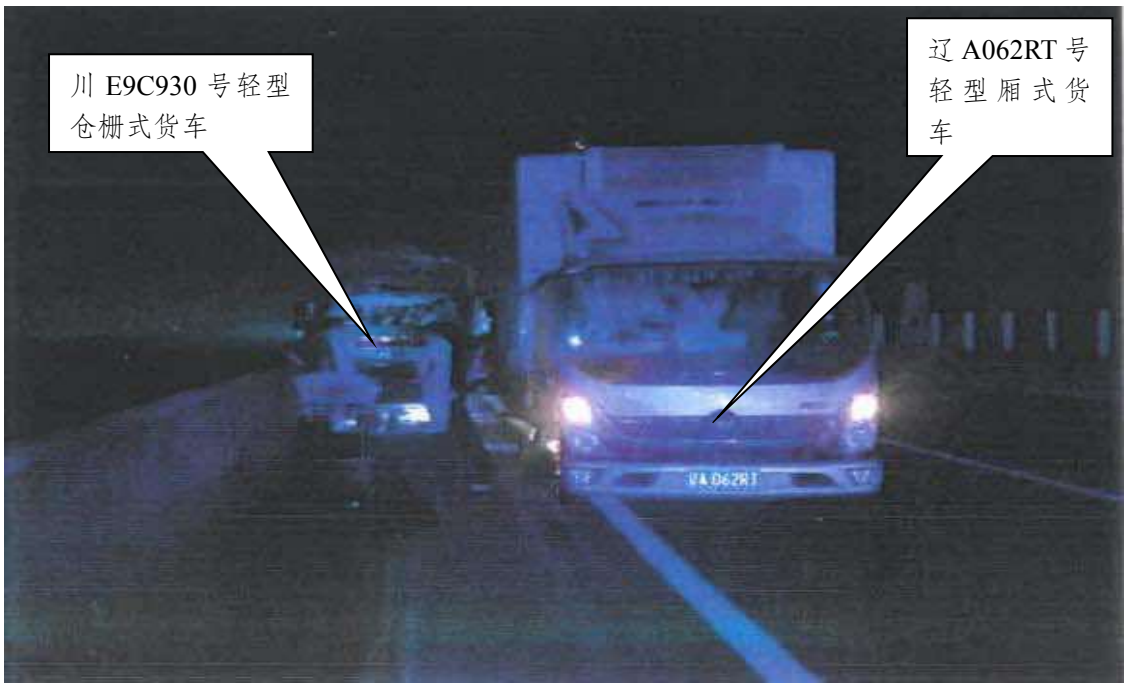
图 1　事故现场情况图

事故现场位于 S80 古宜高速公路上行 49km+67m 路段（彰德街道境内，叙永方向），道路为三车道，道路交通标线为车道分隔线，中央隔离设施为混凝土隔离护栏，路侧防护设施为混凝土护拦，沥青路面，路面完好，路面干燥，无照明，视线良好。事故现场可见辽 A062RT 号轻型厢式货车停在行车道上，川 E9C930 号轻型仓栅式货车停在应急车道上；辽 A062RT 号轻型厢式货车货箱尾部损坏，尾下部防撞梁脱落，备胎脱落；川

E9C930 号轻型仓栅式货车后方存在长度 41.6m*3m 的大面积车辆撞击散落物，路面未见刹车痕迹；川 E9C930 号轻型仓栅式货车驾驶室严重变形内凹，下部防撞梁内凹变形，挡风玻璃严重损坏缺失；2 名人员分别被困于川 E9C930 号轻型仓栅式货车主副驾驶室内，驾驶员王超手部、头部有血迹，副驾驶室人员周仕均头部有血迹。
