綦江打通“9·29”一般道路交通事故调查报告

綦江打通“9·29”一般道路交通事故调查组

2024年1月4日

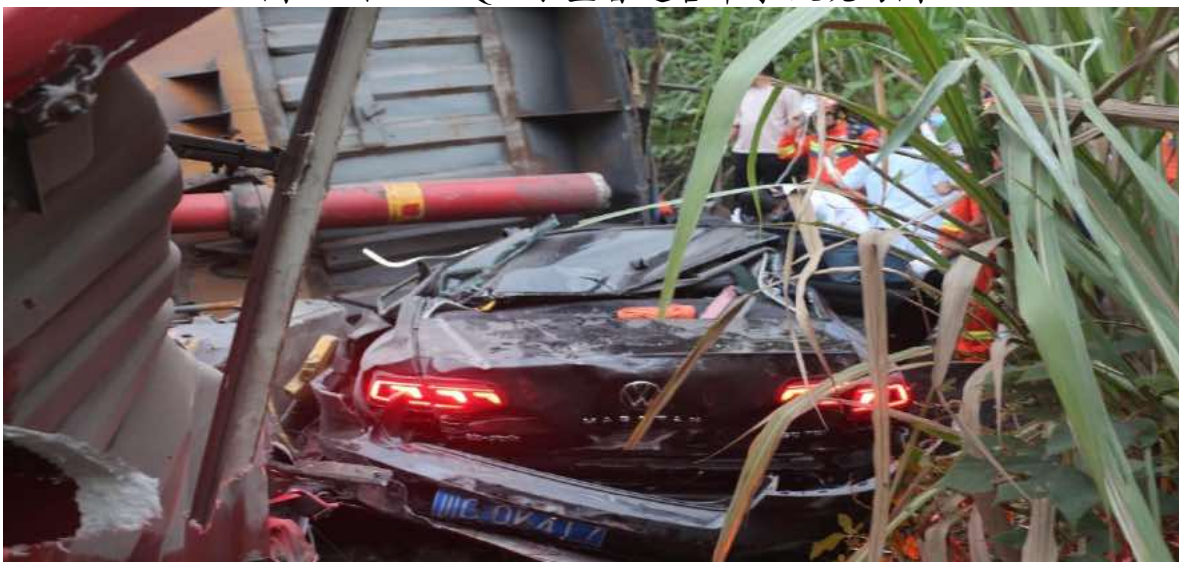
图 5 川 G0K417 小型轿车事故现场图

事故现场位于綦江区打通镇双溪路段急弯弯道内，渝D37876号重型半挂牵引车和渝DZ065挂号重型平板半挂车侧翻在道路边缘，车头朝赶水方向，车辆底盘朝弯道内侧，货厢顶部朝弯道外侧，现场可见煤炭散落并堆积在路面及弯道路外，因车头与弯道外侧混凝土护栏发生碰撞，驾驶室严重变形，货厢压在川G0K417小型轿车前部。川G0K417小型轿车位于道路外侧，

车头朝打通方向，车身受损严重变形。川 A241QR 小型普通客车位于道路外侧，车头朝打通方向，右前轮和左后轮在道路边沟内悬空，右后轮位于边沟外侧，左前轮位于道路边缘，车辆驾驶侧擦刮损毁。
