长沙县星沙街道“8·6”一般道路交通事故调查报告

长沙县人民政府事故调查组

（2025年4月10日）

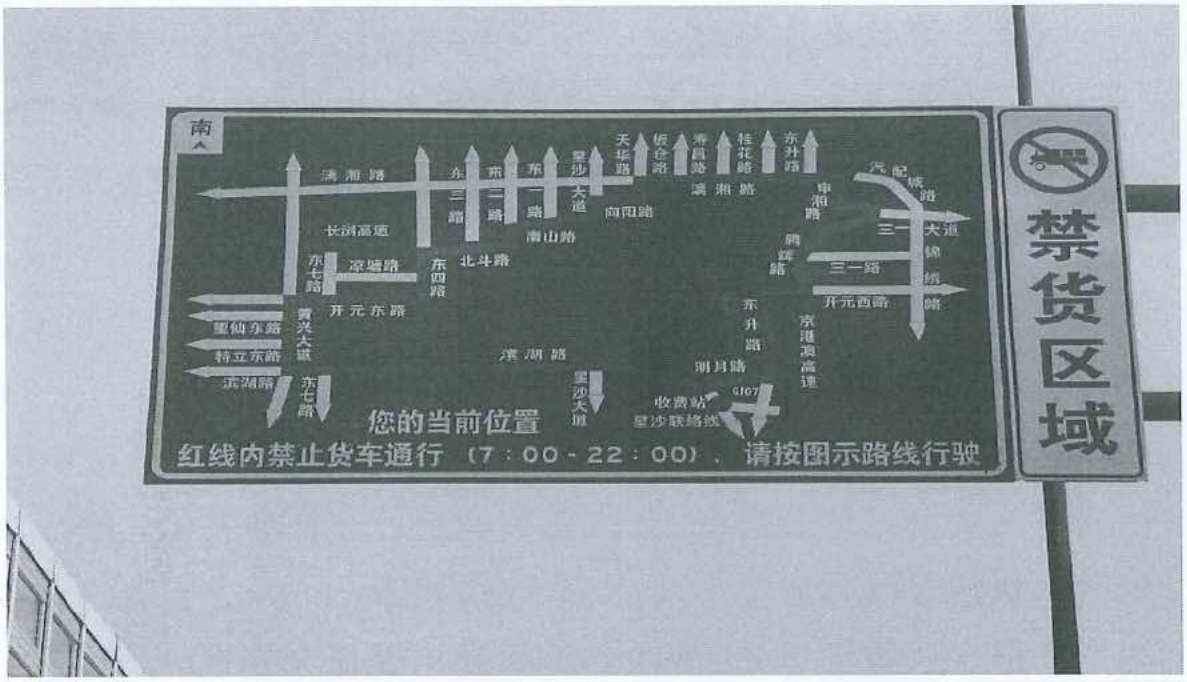
（图 1）禁行区域标识

长沙县道路交通安全委员会于2021年10月1日发布《关于加强全县城区货运车辆安全生产管理的通告》，将滨湖路的明月路口至黄兴大道路口路段列入早（7:00-9:00）晚（17:00-19:00）交通高峰时段货车（含已办理一般通行证货运车辆）禁行区域。其中对混凝土水泥搅拌车运营时间、运营路线进行明确规定："1.运营时间：混凝土水泥搅拌车在早高峰（7:00-9:00）晚高峰（17:00-19:00）阶段不得驶入长沙县货车禁行区域，禁行区域为：东至黄兴大道，南至机场高速，北至滨湖路与长沙市城区合围区域，不含边界道路。2.运营线路：混凝土水泥搅拌车必须严格按照审批线路行驶。线路审批应尽量避开学校、医院、大型商业综合体和成片的住宅小区。"
