[索 引 号]	11500226MB1602900R/2023-00048	[发文字号]	
[主题分类]	安全生产监管	[体裁分类]	行政监管
[成文日期]	2023-05-18	[发布日期]	2023-05-18
[发布机构]	荣昌区应急局	[有 效 性]	有效

内江鸿运达物流有限公司“12•21”一般道路交通事故调查报

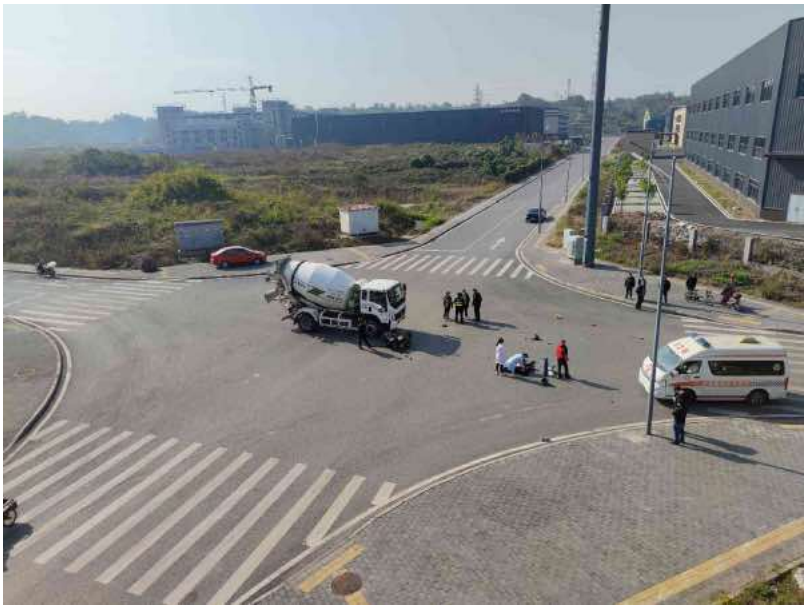
图一　事故现场道路情况

现场位于重庆市荣昌区南部新区笔电产业园道路金标文创路口处，道路呈南北走向，南往新建国道348线方向，北往城南大道方向。沥青，路面完好，
