沪陕高速桐柏段“2·17”较大道路交通事故调查报告

2022年2月17日20时05分许，沪陕高速桐柏段发生一起较大道路交通事故，造成3人死亡，1人受伤，两车受损，直接经济损失315万元。

经调查认定：沪陕高速桐柏段“2·17”事故是一起较大道路交通安全事故。

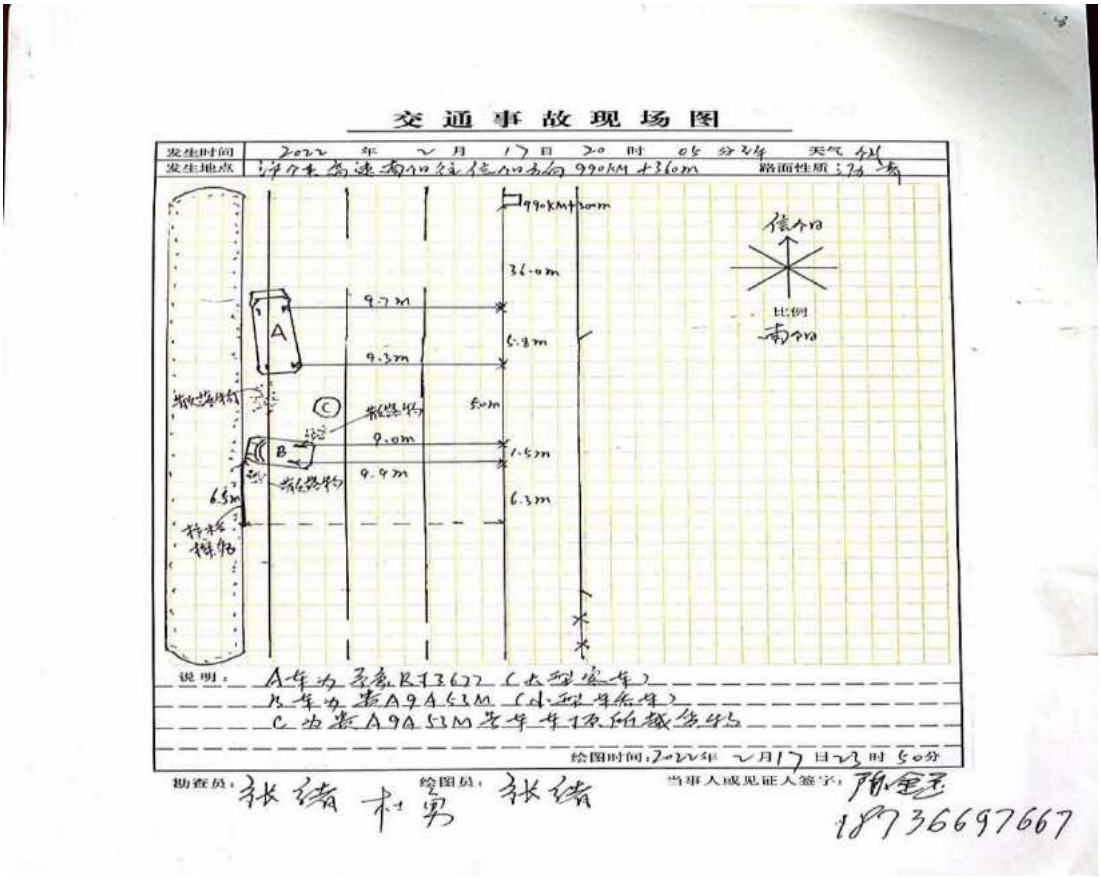
2022 年 2 月 17 日 18 时左右，唐河宛运分公司驾驶员陈金玉驾驶豫 RJ3677 号宇通牌大型普通客车在唐河汽车站载运乘客（含驾驶员 2 人）53 人，起点唐河县汽车站，终点浙江省杭州市。出发时陈金玉驾驶车辆，驾驶员王峰休息，车辆从唐河高速收费站驶入沪陕高速，20 时 05 分许，陈金玉驾驶豫 RJ3677 号宇通牌大型普通客车沿沪陕高速公路南阳往信阳方向行驶至 990KM+360m 处（桐柏县境内）时，由于路面湿滑操作不当，豫 RJ3677 号车发生侧滑后撞击左侧护栏。此时，符鸿斌驾驶贵 A9A53M 号吉利牌小型轿车行驶至此处时，由于车速过快，距离豫 RJ3677 号车过近，采取制动措施过猛，车辆出现侧滑，车辆右侧在往行驶方向滑移的过程中在第一车道内与即将停驶的豫 RJ3677 号宇通牌大型普通客车车左后部发生碰撞，造成贵 A9A53M 号吉利牌小型轿车乘坐人员黎述华、余亚、符胜昌死亡，符鸿斌受伤，2 车受损的道路交通事故。

则对事故现场进行了勘查：中心现场处为 990KM+360m 公里标，现场勘查中将该公里标作为现场勘查基准点，将第三行车道和应急车道分界线作为基准线。贵 A9A53M 号吉利牌小型轿车和豫 RJ3677 号宇通牌大型普通客车肇事后均位于第一行车道和中央护栏之间。

从视频分析可见，第二行车道内行驶的豫 RJ3677 号客车在 20：05：03 时就能观察到前方第一行车道内的应急灯闪烁、右侧灯光晃动，此时豫 RJ3677 号客车距离停驶位置 409m；但至 20：05：08 时，豫 RJ3677 号客车才开始向右变道，速度也仅下降了 11Km/h。此后由于桥面湿滑，豫 RJ3677 号客车驾驶员采取制动措施后，豫 RJ3677 号客车发生侧滑失控后撞击左侧护栏，随后在第一行车道内减速行驶过程中被后方侧滑过来的贵 A9A53M 号车撞击其左后部。豫 RJ3677 号客车从发现应急灯闪烁到撞击左侧护栏经历了 21 秒，驶过的距离为 353.4m。

的第三行车道及应急车道变道，车辆出现侧滑，车辆右侧在往行驶方向滑移的过程中在第一行车道内与即将停驶的豫 RJ3677 号客车左后部发生碰撞，导致贵 A9A53M 号车右侧前部、中部乘员空间遭受严重侵害，在贵 A9A53M 号车侧滑与豫 RJ3677 号客车左后部撞击的过程中，车内乘员因撞击伤和挤压伤而再受严重伤害。
