陆丰市324国道东海路段“3·18”一般道路交通事故调查报告

2021年3月18日7时30分左右，在324国道陆丰市东海镇新华美学校路段发生一起重型仓栅式货车碰撞中型专用校车的交通事故，造成6人受伤，直接经济损失约40多万元。

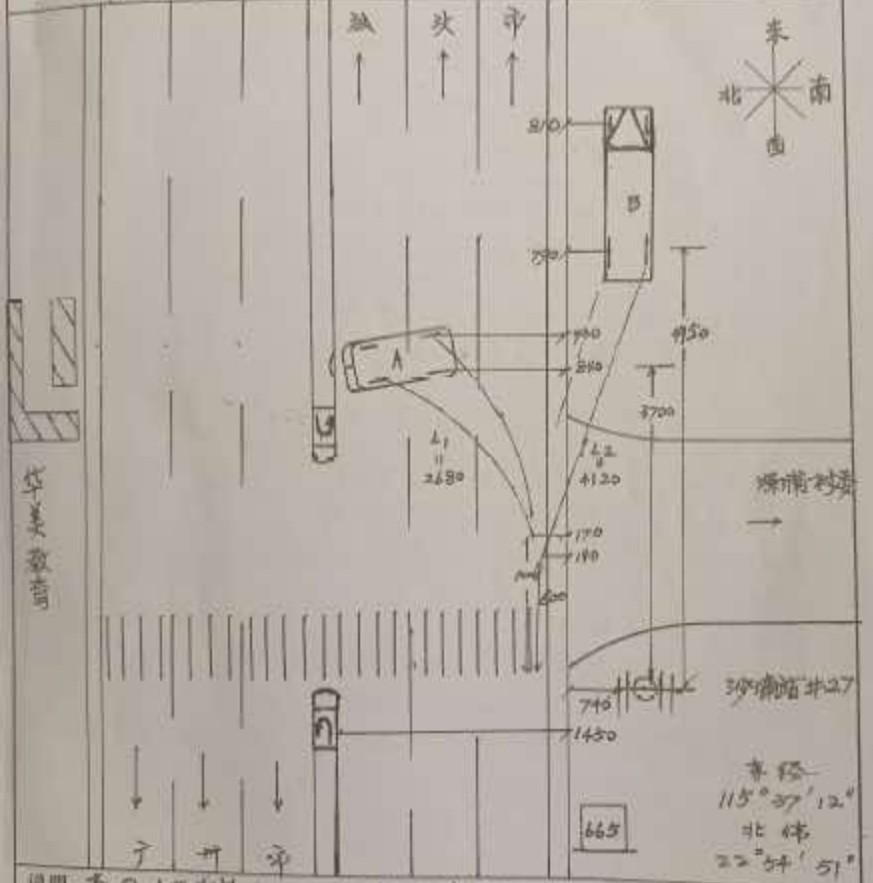
上图为事故货车

2.重型仓栅式货车豫 S29520，车辆登记所有人：贾庆平，核定载质量 17620KG，事故时实载货物为服装 12140KG。该车安装有车载事件数据记录仪和卫星定位装置，未安装汽车行驶记录仪。事故时贾庆平在副驾驶位（无受伤）。货车驾驶人，贾晓明（贾庆平儿子），男，30 岁，河南省信阳市罗山县人，持准驾 B2 型驾驶证，事故时无酒驾毒驾行为。有购买机动车交通事故责任强制险和商业险。
