日照东港“9·8”较大道路交通事故调查报告

日照市政府事故调查组

2024 年 1 月 19 日

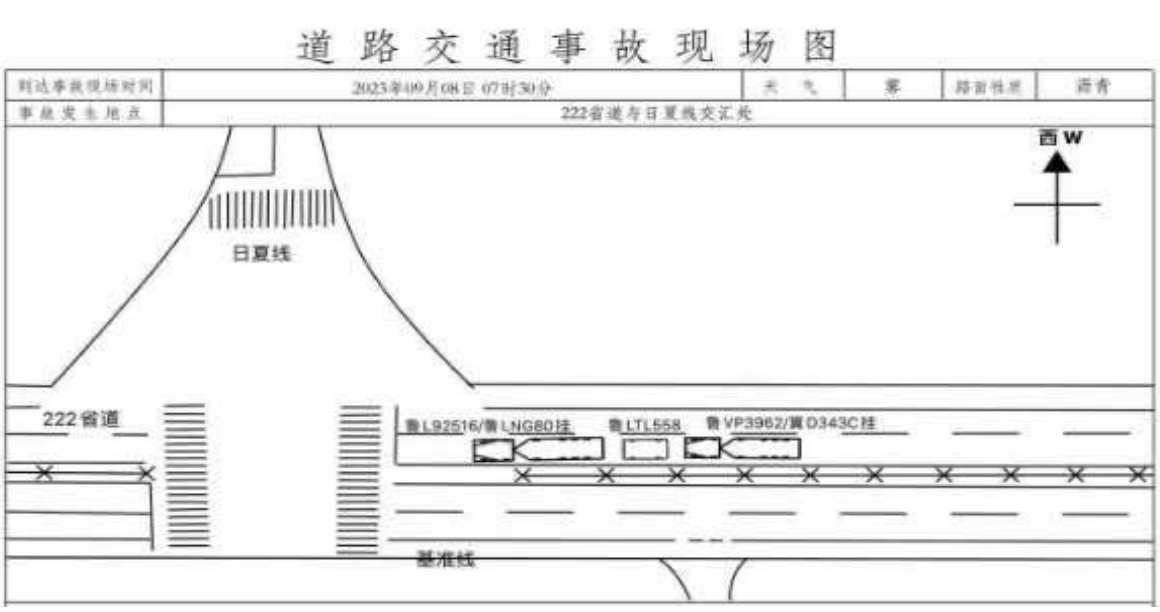
图 1 交通事故现场图

图 2 鲁 LTL558 小型面包车司乘人员分布图

事故现场位于 S222 省道与日夏线路口交汇处北侧。S222 省道现场路段为南北走向，干燥沥青路面，道路中央设置有中央波形梁护栏，双向四条机动车道，机动车道外侧为硬路肩，机动车道与硬路肩之间划设白色实线。现场南侧为 S222 省道与日夏线 T 型路口，路口设有交通信号灯，状态正常。事故路段道路交通安全设施、交通标志标线设置符合设计年、验收年标准规范，道

鲁 VP3962/冀 D343C 挂重型半挂货车驾驶人谢克增，驾驶车辆行驶过程中，未采取制动措施，追尾撞击前方顺向停车车辆，导致事故发生；车辆追尾后鲁 VP3962 重型半挂牵引车车载气罐天然气泄漏起火，导致事故伤亡扩大。
