宝安沙井向兴路布涌村小桔充电站路段“2·15”一般道路交通事故调查报告

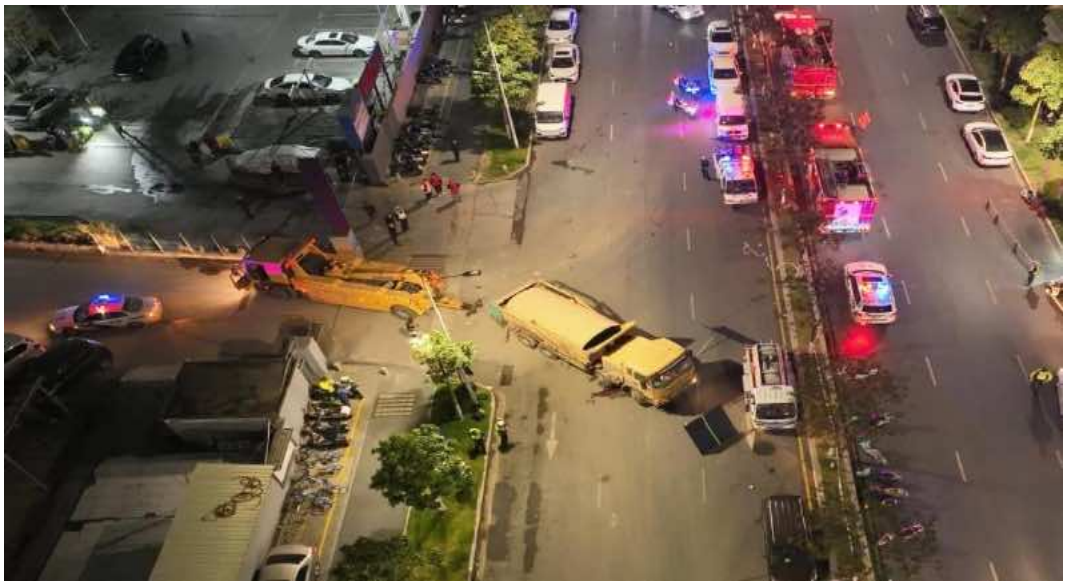
图 2 向兴路布涌村小桔充电站路段

事故现场位于宝安区沙井街道向兴路布涌村小桔充电站路段（见图 2）。向兴路呈东西走向，设有非机动车道，道路为平坦、干燥的沥青路面，交通控制方式为交通标志及交通标线，道路类型为一般城市道路，照片条件为夜间有路灯照明，视线良好。
