六安舒城“10·30”较大道路交通事故调查报告

六安市人民政府事故调查组

2026 年 3 月

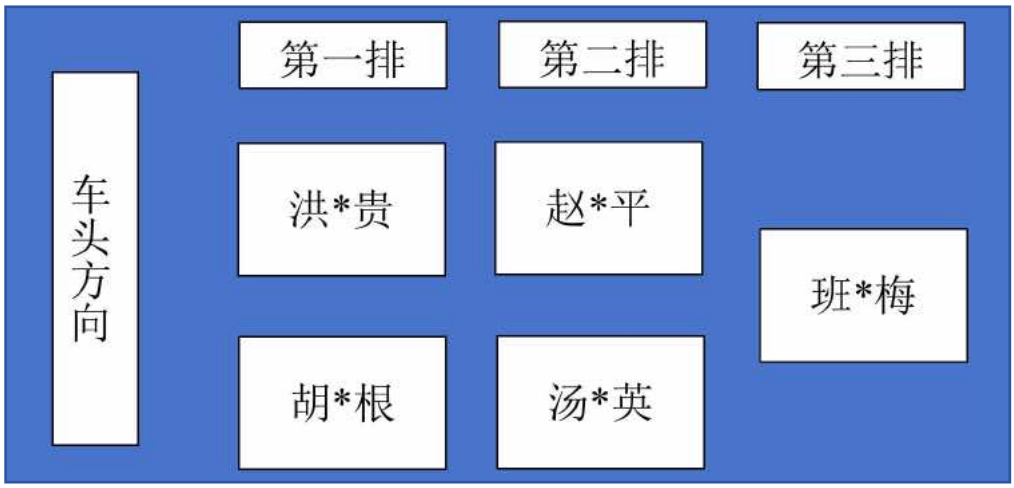
图1 皖NJU691号五菱牌多用途乘用车驾乘关系示意

五菱牌多用途乘用车搭载洪*贵、赵*平、汤*英等 3 人，从舒城县山七镇三石村出发，前往舒城县城关镇参加其侄孙的乔迁、结婚之喜。午餐后，胡*根、洪*贵、赵*平、汤*英与同桌吃饭的班*梅等 5 人一同返回山七镇[6]。14 时 11 分许，胡*根驾车（由东向西）沿 105 国道行驶至 1197km+885m 处时，突然驶入对向车道，与孟*云驾驶的皖 N34428（皖 N9992 挂）号重型半挂牵引车（由西向东）相撞，孟*云在避让过程中，又与黄*武驾驶的皖 N827C9 号轻型栏板货车（由东向西）发生碰撞。

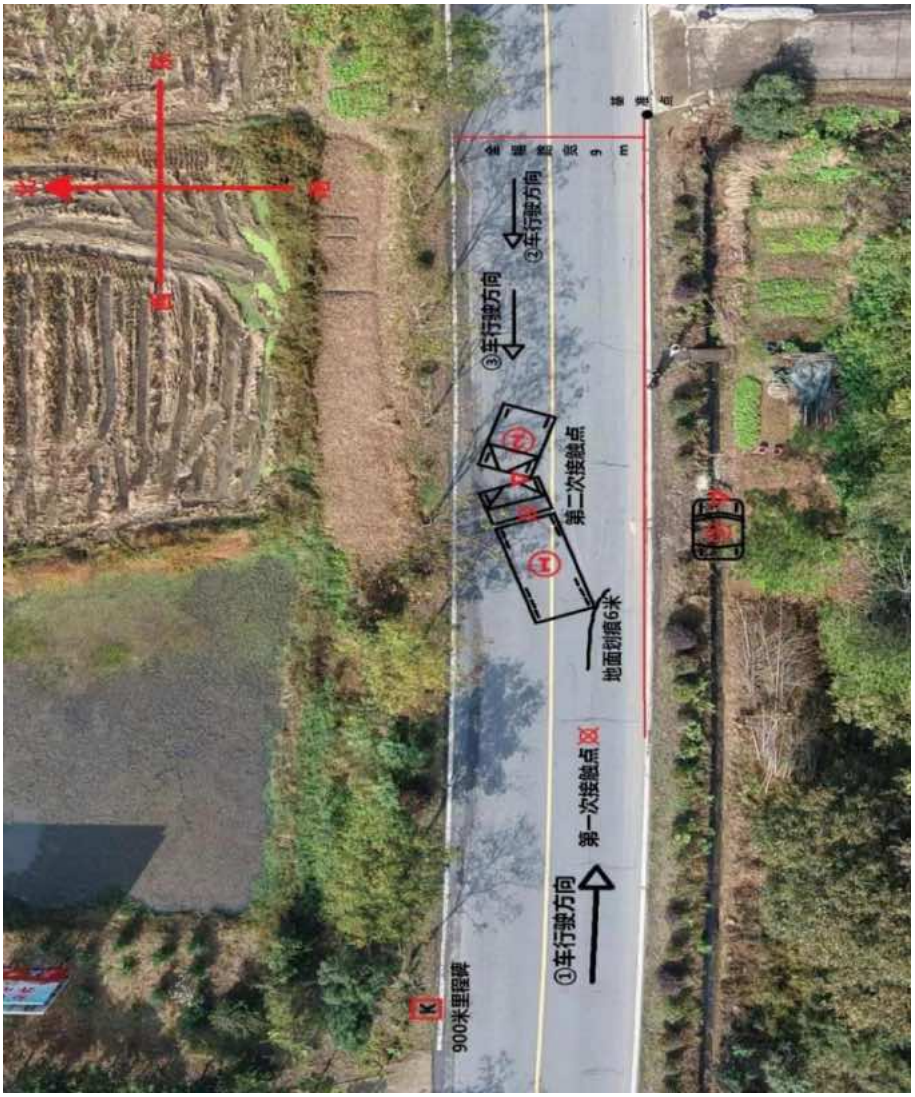
图3 事故现场航拍

经现场勘查，事发时，皖 N34428（皖 N9992 挂）号重型半挂牵引车右前部与皖 NJU691 号五菱牌多用途乘用车前部及右前部在事故现场路段南半幅路面发生碰撞，后皖 NJU691 号五菱牌多用途乘用车侧翻至事故现场路段南半幅路边水沟（路面留有其

受到撞击后轮胎摩擦地面形成长度为 6 米的挫划痕），随后皖 N34428（皖 N9992 挂）号重型半挂牵引车前部又与皖 N827C9 号轻型栏板货车前部在事故现场路段北半幅路面上再次发生碰撞。发生碰撞的三辆车车头受损，道路及有关交通设施未受到损坏。

（①皖N34428（皖N9992挂）号重型半挂牵引车；②皖N827C9号轻型栏板货车；③皖NJU691号五菱牌多用途乘用车）
