马龙鸡头村“4·6”一般道路交通事故调查报告

发布时间：2025-09-01　来源：区应急管理局　浏览：77

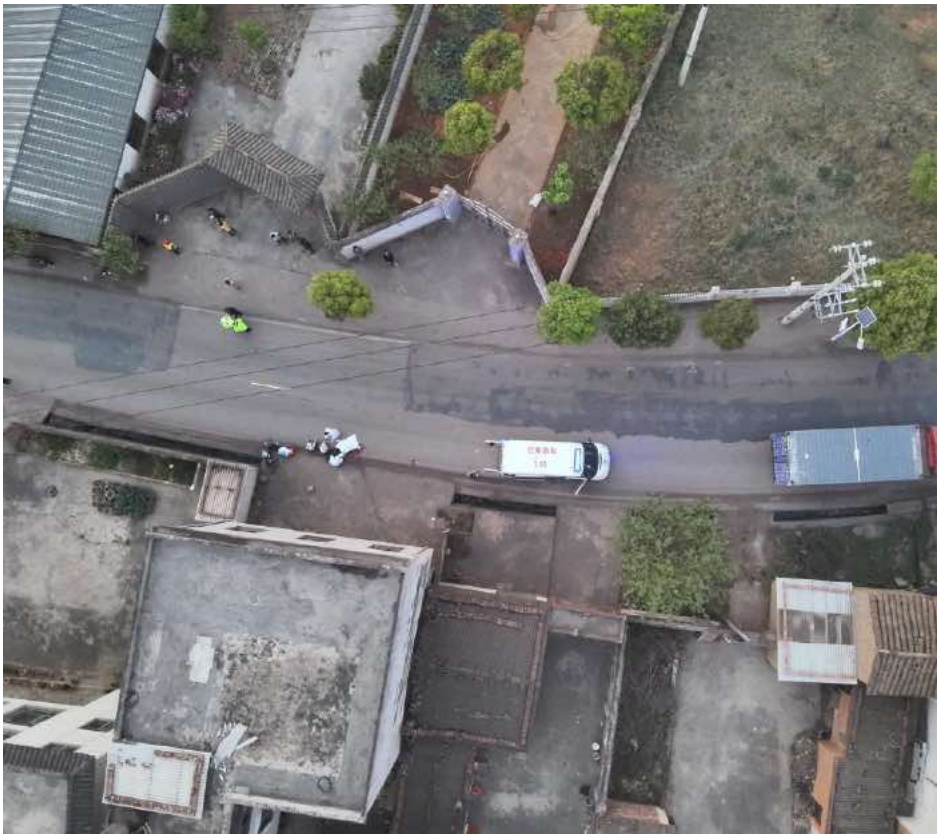
图1 事故发生现场图片

2025年4月6日，吕*辉驾驶云D8**95号重型自卸货车沿曲靖市马龙区煤鸡线由东向西行驶，18时57分
龙区煤鸡线1公里200米处，其所驾车辆超越同向行驶的王*正驾驶的云DW**6号电动自行车时发生刮擦，导
D8**95号重型自卸货车右侧后轮碾压，造成王*正抢救无效后死亡、云DW**6号电动自行车受损的道路交通
