广州市白云区北环高速“7·25”较大道路交通事故调查报告

事故调查组认定，**广州市白云区北环高速“7·25”较大道路交通事故是一起生产安全责任事故。**

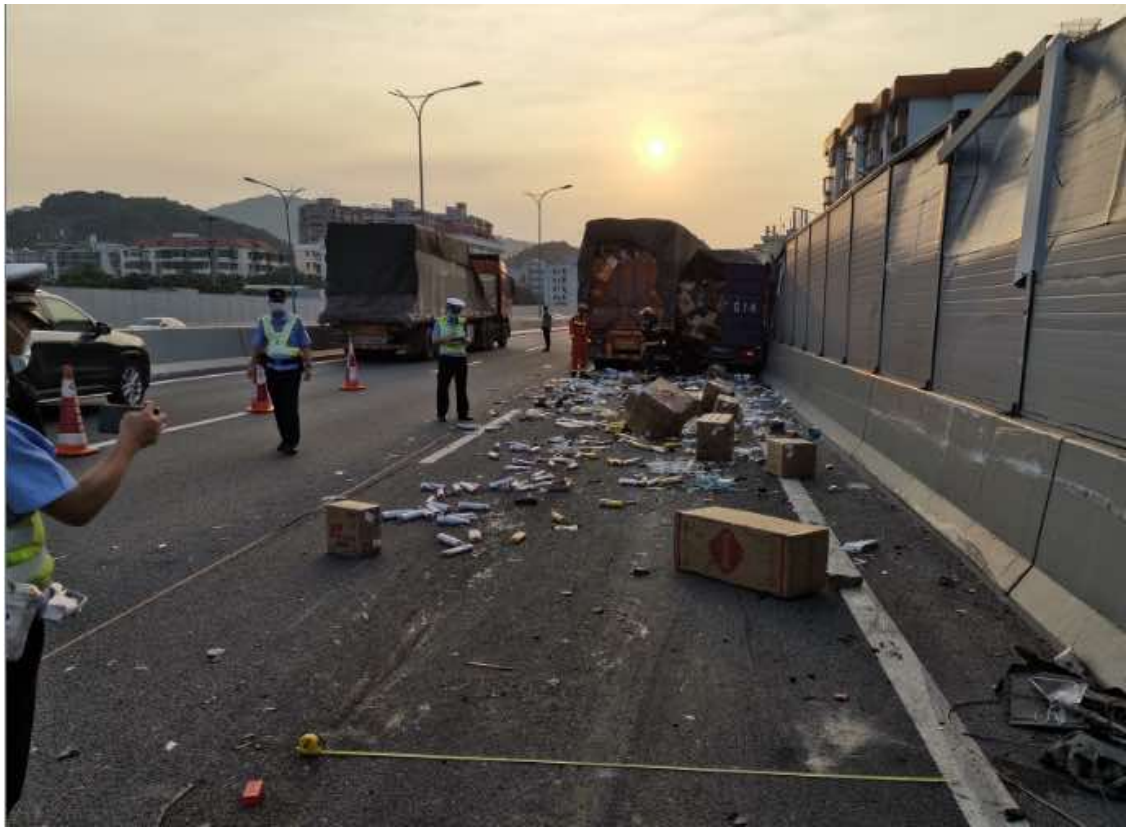
图 5　事故现场图片

事故地点为广州市白云区广州环城高速上行 9 公里 230 米处。事发路段为高速公路高架桥，呈东西走向，西往东方向设有三条机动车道，道路两侧设水泥护墙防护，南侧为水泥护墙及隔音屏，完好干燥的沥青路面，交通信号为标志标线，夜间有路灯照明。事发路段限最高时速 80 公里，事故现场以西 400 米处有一电子监控设备。

一条环形高速路，全长约 60 公里，大部分路段是双向 6 车道，设计时速 100 公里，实际限速 80km/h，部分路段限速 100km/h，分为东环、南环、西环及北环 4 段。事发广州环城高速公路瑶台至广氮段 1988 年按照城市道路建设标准通过原广州市城乡建设委员会初步设计审查，“北环路段以中国《公路工程技术标准》为依据，参考先进国家的标准，结合我市的特点进行设计。北环全线为六车道，每车道宽 3.75 米，均不设紧急停车带。”②

（一）相关企业要落实安全生产主体责任。市交通运输局负责将此事故通报交通运输相关企业，督促运输企业强化交通安全管理，强化司机交通安全教育和培训，落实交通安全主体责任，从源头管控司机疲劳、超载等违法行为。督促道路业主单位根据道路实际情况，梳理出路网中的交通拥堵点、事故多发隐患点，在突发情况下，采取多种措施手段迅速处置；优化路政巡查、摄像枪巡视、拯救巡检、交警巡查四位一体的联巡机制的基础上，重点加强夜间路面巡查力度；近期在无路肩路段的适当位置，增设反光锥等应急设施，远期改扩建时，按规范要求布设硬路肩；调整道路交通标志和标线的设置形式、设置数量、设置位置，更以利于驾驶人判断路况变化；定期开展交通事故处置应急演练；及时复盘总结事故处置经验，不断提升事故处置效率。
