玉林市G80广昆高速北流路段“7•6”较大道路交通事故调查报告

2023-12-04 18:00 来源：玉林市应急管理局

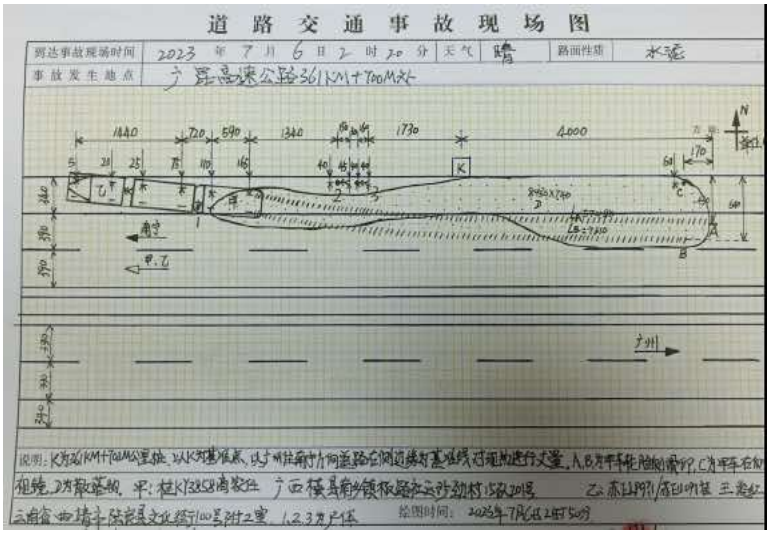
（事故现场图）

在现场广州往南宁方向的应急车道有一辆大型卧铺客车桂KY3858（下称甲车），甲车车头朝西车尾朝东方向，甲车车头严重损坏变形、左右两侧挡风玻风玻璃破碎脱落、仪表台及方向盘严重损坏，其右前后轮至基准线距离分别为110cm、165cm，其右前轮至右后轮的垂直距离为590cm。在现场甲车的前方，苏ELP971号重型半挂牵引车牵引苏EU091挂号重型集装箱半挂车（下称乙车），乙车车头朝西车尾朝东方向，乙车挂车尾部车厢及保险杠损坏变形，其右5cm、75cm，其右前轮至右后轮的垂直距离为1440cm。甲车右前轮至乙车右后轮的垂直距离为720cm。

在现场甲车后方广州往南宁方向的右侧行车道上有甲车轮胎的侧滑印A、B。其中A、B起点至基准线的距离分别为430cm、640cm。A起点至B起点的垂直准线的垂直距离为4000cm。A、B的长度分别为7480cm、7310cm。现场甲车后方应急车道内遗留有甲车右侧后视镜C，C至基准线的距离为60cm。D为散落部件及车上物品，散落物面积为8430cm × 740cm。
