鹰潭市“5·15”重大道路交通事故调查报告

2017年5月 15日，206国道 1569公里处（鹰潭市龙虎山香炉峰路段）发生一起重大道路交通事故，造成 12人死亡、37人受伤。

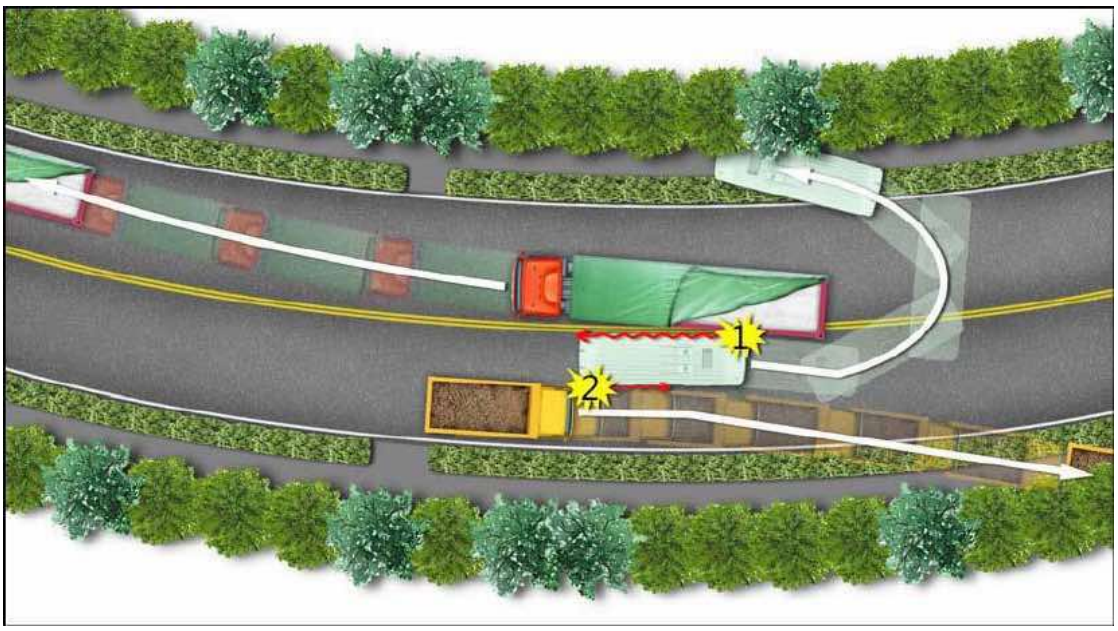
图2 事故形态示意

2017年 5月 15日 17时 10分许，驾驶人占卫强驾驶赣 L56223/赣 EE153挂重型半挂汽车由北向南行驶至 206国道 1569公里弯道时，挂车尾部甩尾越过道路中心线，挂车车厢左后部与对向驶来由驾驶人任琴菊驾驶的赣 L39621公交客运车左前角至左尾部发生刮撞，之后公交车右侧又与后方同向行驶由驾驶人黄发生驾驶的赣 L22238重型自卸货车车头左侧发生刮擦，造成赣 L39621车内 10人当场死亡、2人经抢救无效死亡、37人受伤。

经鹰潭市公安司法鉴定中心对三辆事故车辆痕迹检验鉴定：赣L56223/赣EE153挂车左侧符合与赣 L39621号车左侧发生相向碰撞，赣 L22238车左侧符合与赣L39621车右侧发生同向碰撞。

经公安部交通管理科学研究所道路交通事故鉴定中心检验鉴定，事故形态符合：由北向南行驶的赣 L56223/赣EE153挂重型半挂汽车行驶至事发路段时挂车向东侧滑，致挂车左后部与由南向北行驶的赣 L39621公交车车身左前角发生碰撞并刮擦至左后部；随后赣 L39621车身右后角至右中部被由南向北行驶的赣 L22238重型自卸货车车身左侧刮擦，致赣 L39621大型普通客车逆时针方向旋转滑行后头西南尾东北停驶于道路西侧路外，赣 L22238重型自卸货车向东北方向冲出路面停驶于道路东侧路外，赣L56223/赣EE153挂重型半挂汽车继续由北向南行驶后停驶于道路西侧车道内。

事故发生时，重型半挂汽车车厢右后部固定栏板的锁扣和内插式立柱在碰撞中脱落，导致车厢栏板撞入公交车车厢内，是造成人员伤亡扩大的主要原因。
