汕尾海丰潮惠高速公路“5·15”一般道路交通事故调查报告

汕尾海丰潮惠高速公路“5·15”一般道路交通事故调查组编制

2023年7月15日

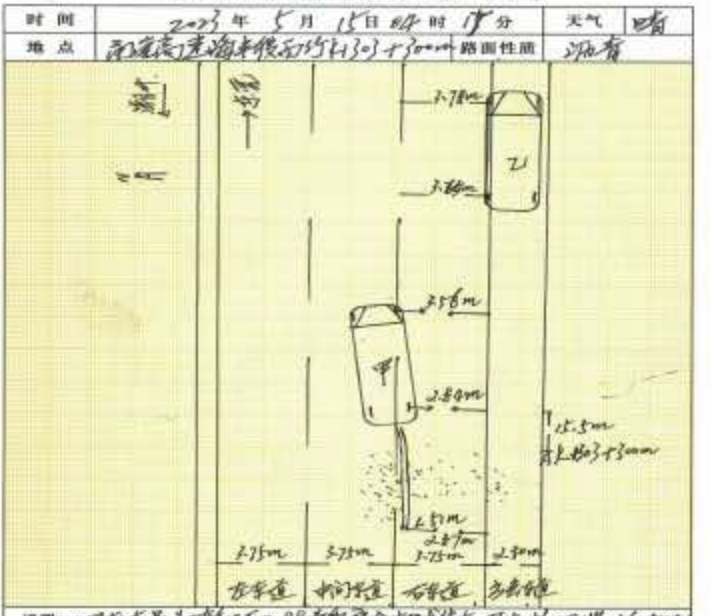
车辆被碰撞后，前车驾驶员徐某随即靠边停车，打开双闪灯，下车观察，发现自己驾驶的车后保险杠碰撞损坏变形，转向右后侧尾灯损坏脱落，后方40-50米的位置有一辆货车（赣FB7088货车），随即跑到赣FB7088货车旁，从副驾驶位置爬上去，看到副驾驶位置没有人，驾驶员头低着，胸口抵着方向盘。徐某多次敲打车窗，驾驶员一直没有反应，便跑到赣FB7088货车后方，放置2个交通锥（雪糕筒路障）。

经高速公路二大队交警现场勘查，事故后赣FB7088货车停放在中间车道和右车道之间，车后右车道有长51米轮胎挫地痕迹，起点距右车道与应急车道分界线2.88米，车头有碰撞痕迹，凹入0.45米；粤BLL206货车停放在应急车道，车尾有碰撞痕迹，后保险杠碰撞损坏变形，转向右后侧尾灯损坏脱落，左后侧尾灯亮，车厢尾部有反光标贴。
