东莞谢岗“1·7”一般道路交通事故调查报告

东莞市政府事故调查组

2025年6月

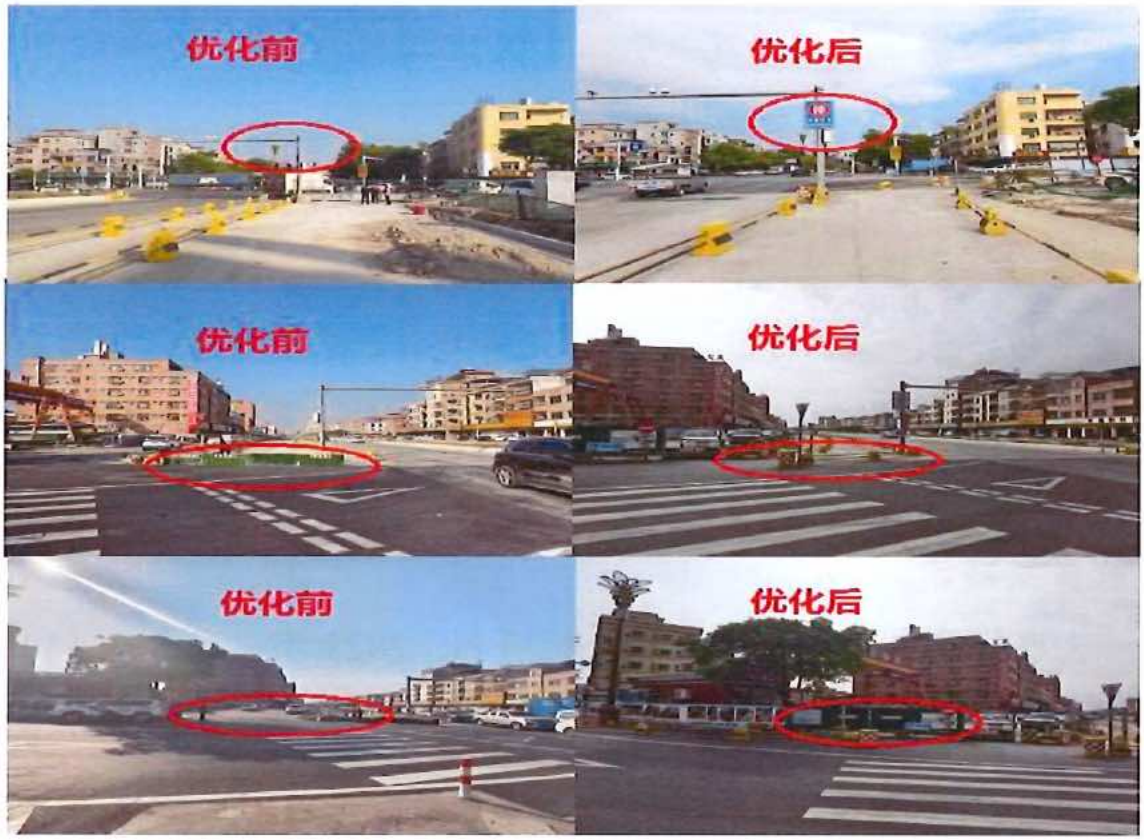
图 1 路口优化整改前后对比图

2.道路情况。事故现场位于东莞市谢岗镇谢常路拉拉酒店红绿灯路口，该路段为双向六车道，东西走向，东往谢岗镇区，西往常平镇，南往谢岗南路，北往谢岗北路，中间设有绿化带隔离，路边设有石磩护栏分隔非机动车道，该路段设有30公里限速标志，沥青路面；此前未发生人员伤亡的交通事故，该路段不属于事故多发路段。

3.事故路段交通风险隐患分析研判。2025年1月8日14时30分，东莞市交警支队党委委员，谢岗镇镇委副书记，副镇长、公安分局局长，交警大队教导员，谢岗镇交通分局、城管分局、应急管理分局、交警大队、工程建设中心、市场监督分局、卫生健康局、谢岗医院、谢岗村村委会及施工方等相关部门人员，到事故现场开展研判分析会，对事故成因及安全风险进行分析研判，针对事故路段提出优化整改建议：（1）增设黄牌汽车右转停车让行警示牌；（2）拆除道路右侧铁栅栏，加宽并延长非机动车道，优化通行秩序；（3）封闭道路右转弯处出入口。2025年1月15日，谢岗交警大队已联合谢岗交通分局联系道路施工方完成事故路口优化整改（见图1）。
